溶接線周りの腐食計測に最適な、3D計測・評価システム

＜国土インフラの効率的な計測により、安全安心の推進に寄与＞

(株)セイコーウェーブ 新村 稔

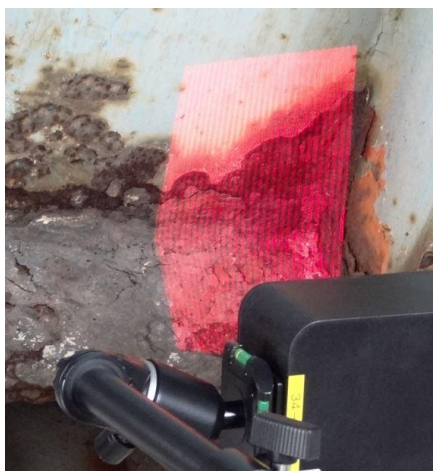
第1図は、橋脚鋼板の隅肉溶接部に発生した腐食を、3次元計測装置(3D TOOLBOX)で計測している写真である。縦縞模様に見えるのが、投影された計測用パターンである。このパターンを24コマ撮影することで(所要時間0.3秒)、対象物の3次元座標を得ることができる。

第1図 隅肉溶接部の腐食計測

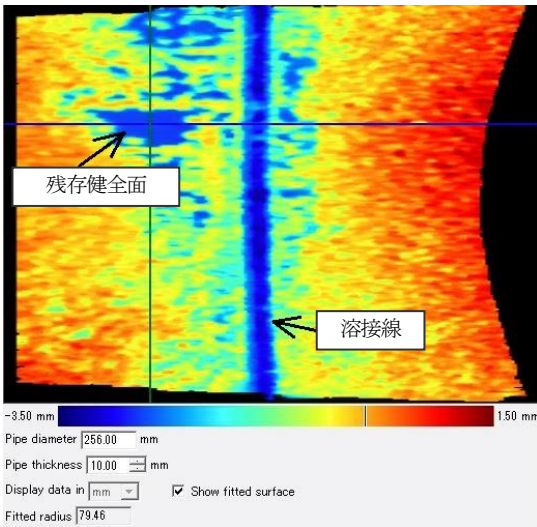
第7図は第6図の3次元計測データ（テクスチャオフ）のスクリーンショット図である。溶接線や腐食の無い領域もしっかり判別できる。第8図は第7図のデータを自動的に解析し、再現された円筒面を基準面として高さの差分をカラー表示したものである。カラーバーの右側がより腐食の深いことを示す。長手方向に配管を寝かせた状態で表示していることに注意されたい。この事例の場合、健全面積が非常に小さいため、再現された円筒は必ずしも元の円筒表面にはなっていないが、その基準面との差分を見ることで、腐食の深さを判別可能である。

第8図 3D解析

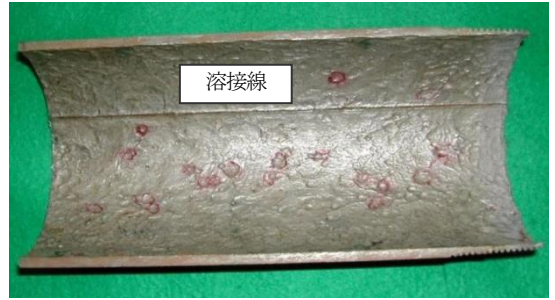
第10図 炭素鋼配管内部

第10図は工業用水用炭素鋼配管内側の腐食写真、第11図はその3D計測データ、第12図は腐食の深さをカラー表示した解析結果である。最も腐食の深い箇所、1.23mm。そのほか1mm前後の腐食が多数検出されている。第13図は、最も腐食の深い箇所を通る、配管長手方向と円周方向の断面グラフである。

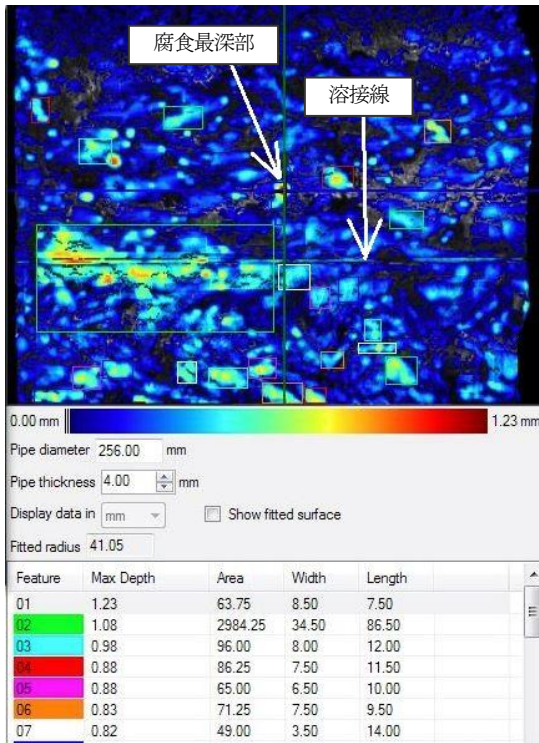
図 1 2 3D解析腐食リスト

このような腐食減肉を伴った配管の残存強度は、日本溶接協会の供用適性評価基準 WES2820-2015⁽¹⁾に基づいた Uni-Fitness⁽²⁾を利用して評価可能である。詳細は参照資料をご覧ください⁽³⁾。
