コンクリート面計測事例

株式会社セイコーウェーブ

- 1) コンクリート表面空隙率の検出
- 2) コンクリート面(打継面)粗さ検出
- 3) クラック幅検出

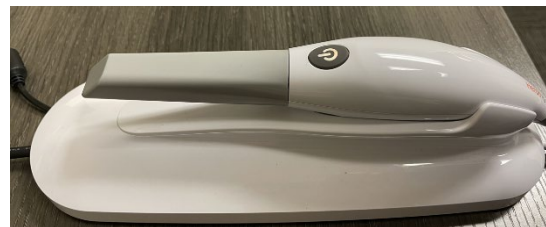
- 3DSL-Rhino → 左記 1)と2)
 - 平面分解能0.5mm, 深さ分解能0.05mm
- マイクロスキャナー → 左記 3)
 - 平面分解能0.1mm, 深さ分解能0.01mm

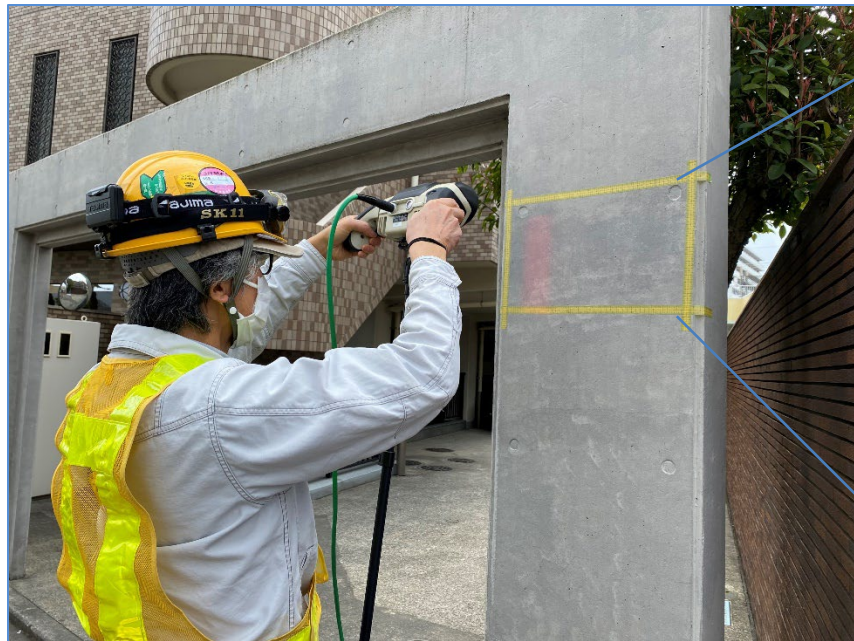
写真: コンクリート表面の空隙事例1

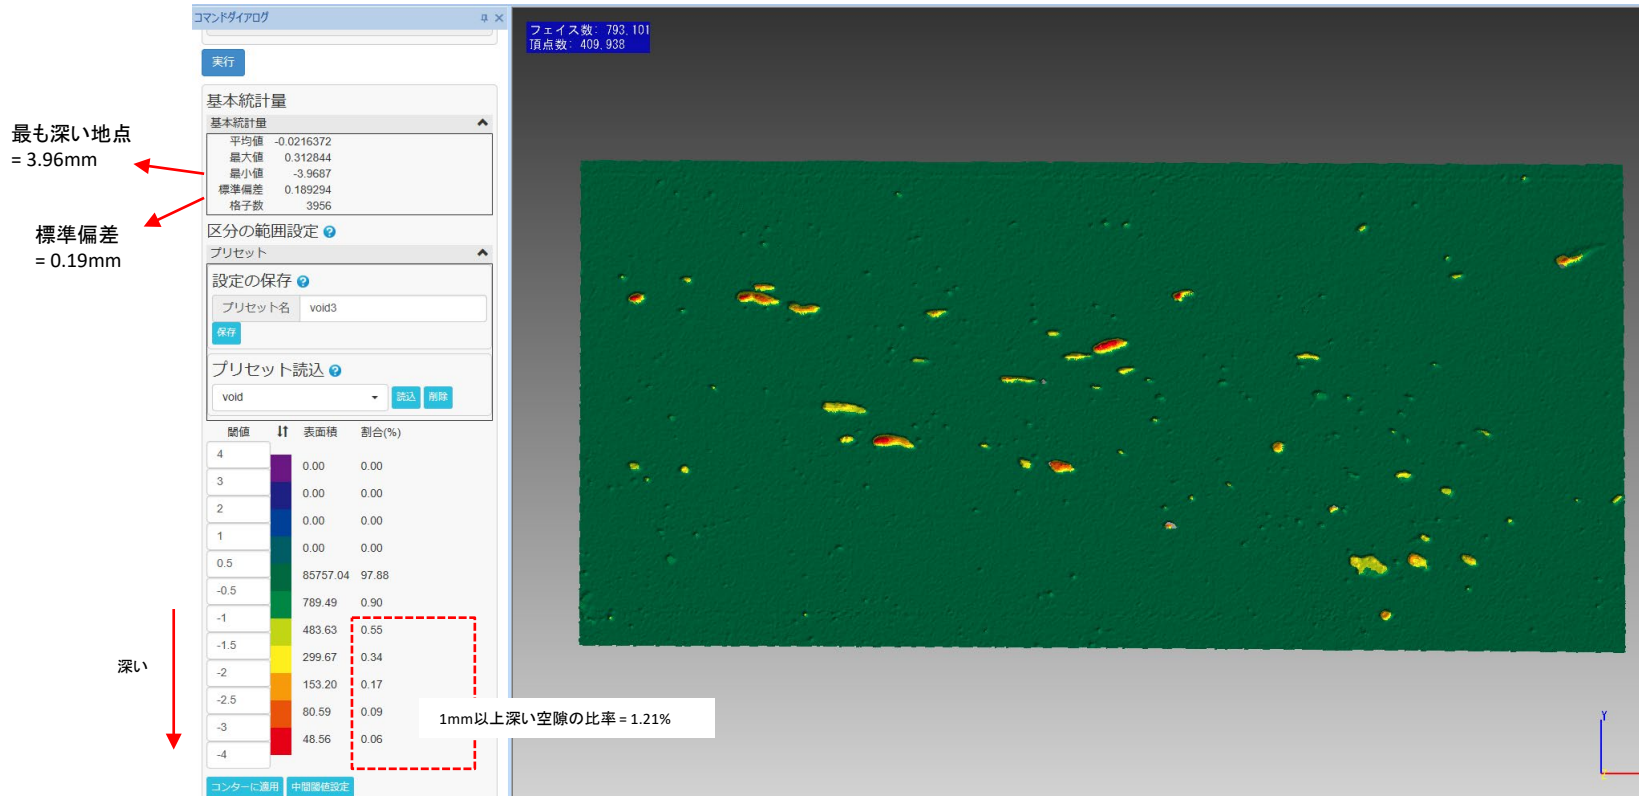
コンクリート表面の空隙事例2

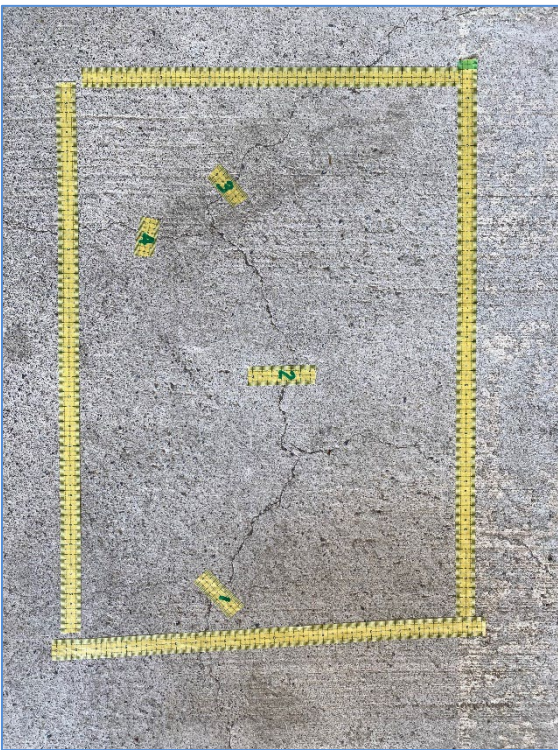
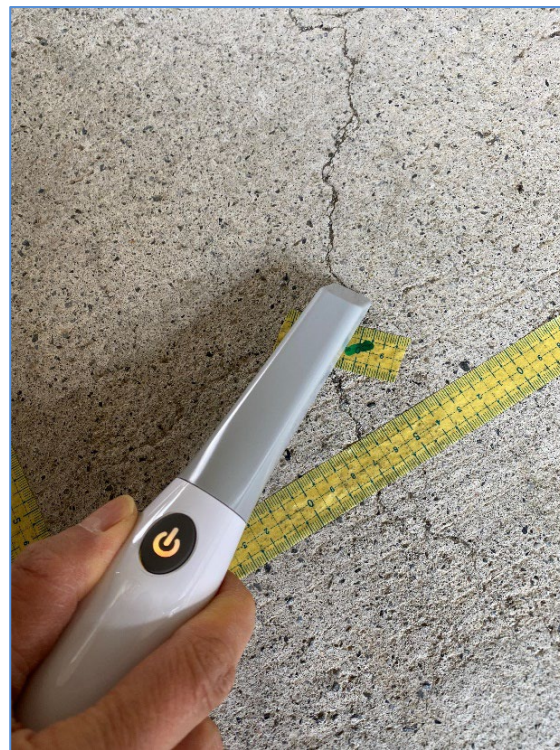
写真: コンクリート面のクラック

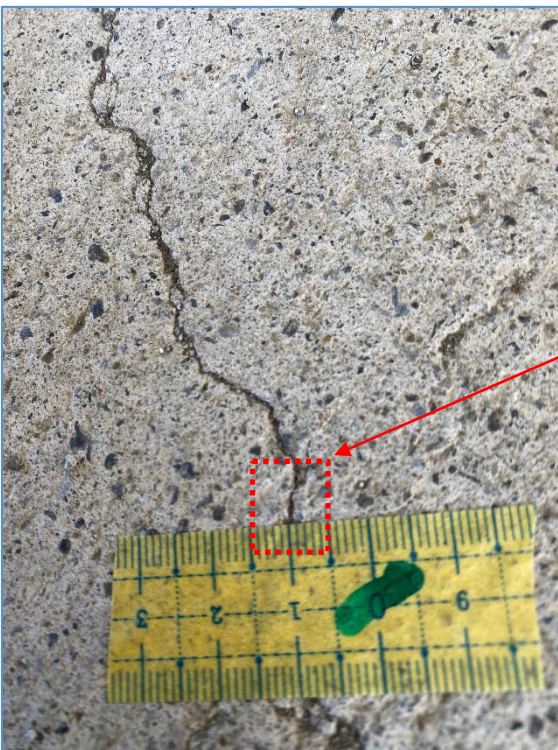
クラック拡大写真
