『検査技術』2015年3月号原稿

タイトル： 「3次元計測手法によるインフラストラクチャー損傷の近接目視の定量化」

サブタイトル： 面単位で高速・精密に計測できるハンディタイプ3次元計測機の応用

著者： 新村 稔（株）セイコーウェーブ副社長

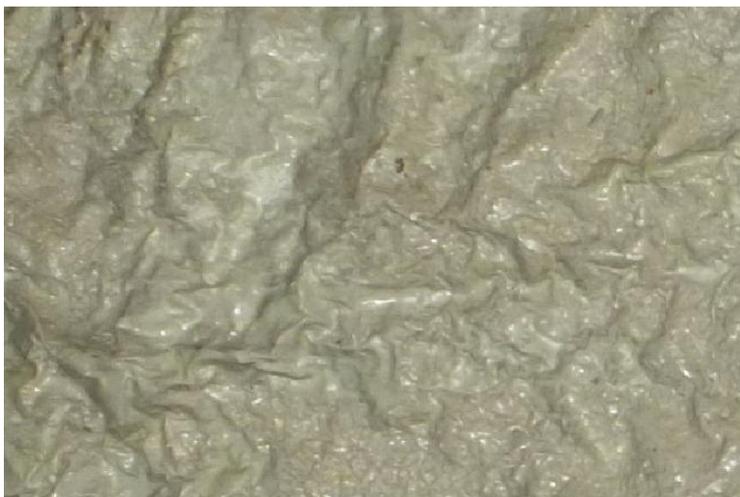
図1は、道路橋の鋼桁の防食塗装が、数年の経時変化により浮き上がってしまっている部分をカメラで撮影したものである。この写真からも、防食塗装がかなり浮き上がっている様子が伺えるが、実際、何ミリ浮いているのかは、ノギスを使った従来手法では、計測が困難である。

図1 防食塗装が経年変化で浮き上がっている様子（写真）

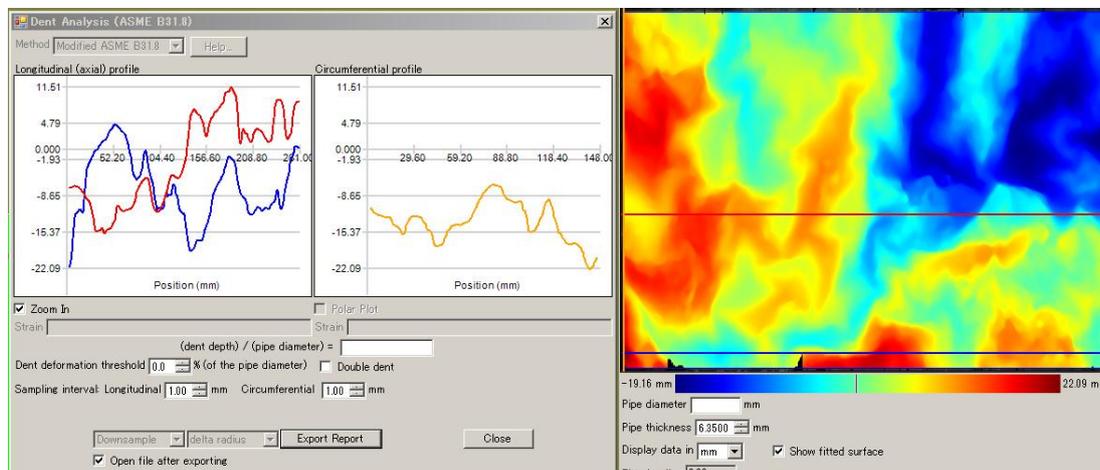
図2は、同じ領域を3次元計測装置で計測し、計測対象領域の平均高さからの差分をカラーマップで表示したものである。赤い着色領域が平均高さから低い部分、青い着色領域が平均高さより高い部分。この事例では健全面が全くないため、鋼桁表面からの浮き絶対値は不明であるが、浮きの高さ（最低と最高の差分の絶対値）は一目瞭然である。図2の左のグラフは右側のカラーマップ表示の縦断面、横断面をミリメートル表示したものである。

図2 防食塗装の浮きの3次元計測と解析

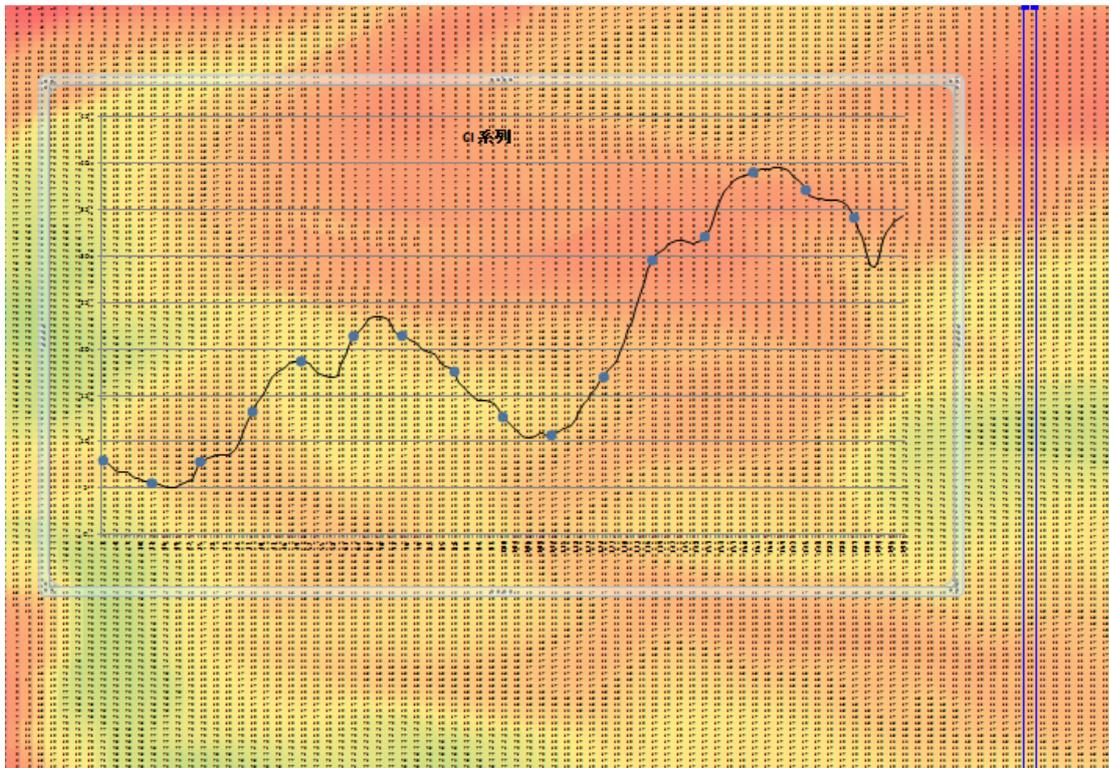
図3は、図2の計測領域を縦横1ミリメートル間隔でサンプリングしてCSVデータ化し、エクセルで色付け、一つの縦ラインの高さをグラフ表示したものである。（この表示は90度回転しているので注意）。計測された3次元座標群を所定の標本化間隔でCSVデータとして出力、機械強度計算ソフト（有限要素法）への入力データとすることが可能となる。

図3 防食塗装の浮きの3次元データのCSV化とエクセルによるグラフ描画

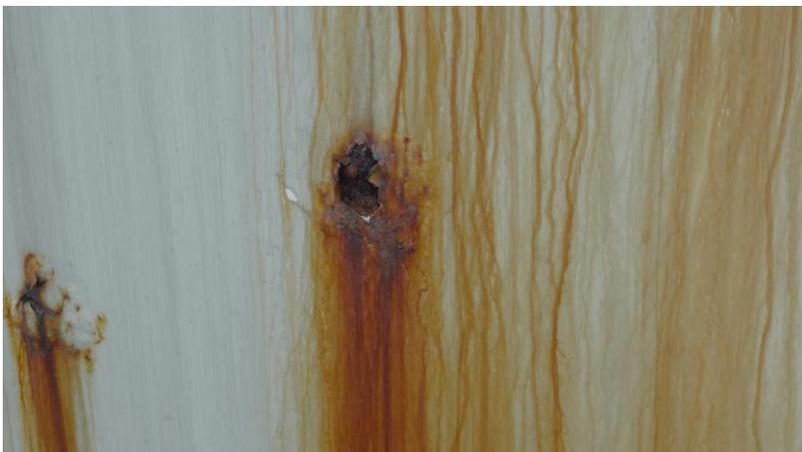
図4は道路橋の鋼柱表面に発生した錆コブの写真である。図5はその錆コブの3次元計測結果。ノギスを使った従来手法でも、錆コブ領域の縦横の長さのおおよその計測ができるが、高さを計測することはほとんどの事例で困難である。

図4 防食塗装に発生する錆コブの写真

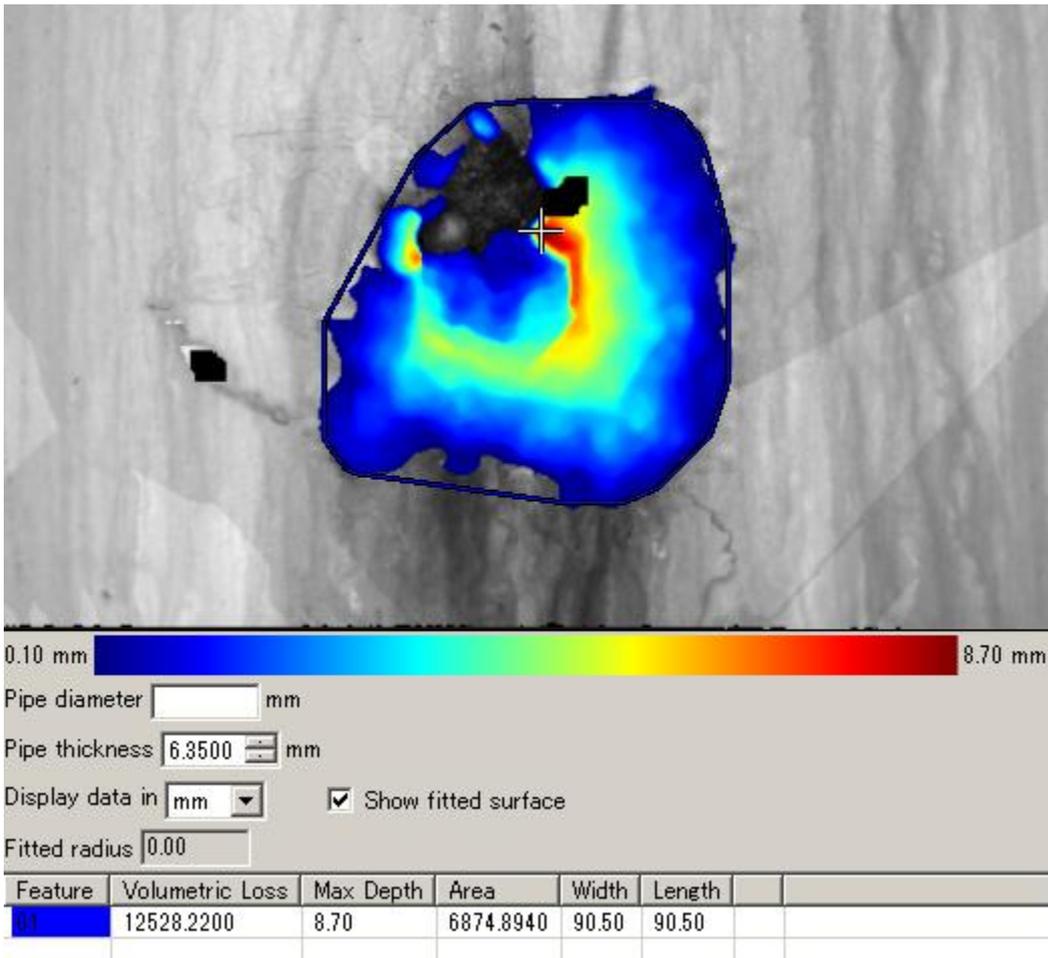
図5において、Max Depth が錆コブの高さ（8.7ミリメートル）、Volumetric Loss が、錆コブ発生領域の盛り上がり容積（12528立方ミリメートル）、縦・横とも90.5ミリメートルであることが分かる。

図5 防食塗装に発生した錆コブの3次元解析

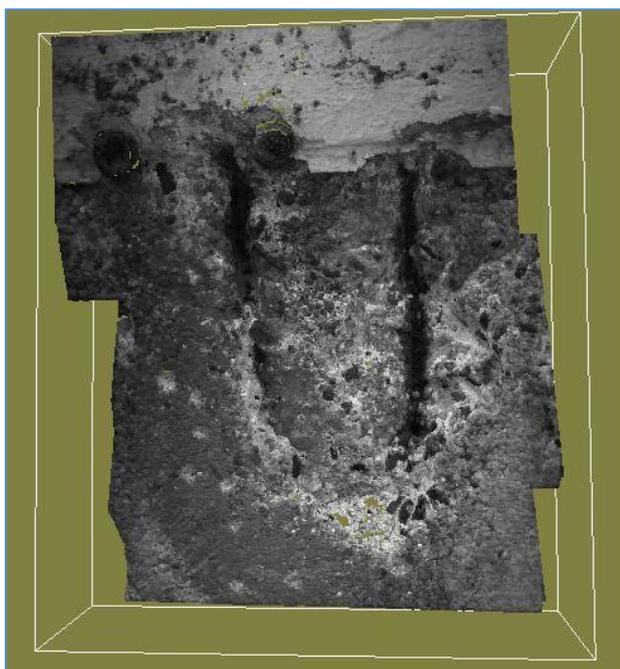
図6は、名古屋大学工学研究科北根准教授（土木学会会員、日本鋼構造協会会員）研究室保管の、鉄筋コンクリートサンプル計測事例である。これは、内部の鉄筋に発生した腐食の膨張により、表面が剥離したコンクリート損傷の計測結果を示している。図6は3次元計測データのスクリーンショットであるが、当該装置は反射の濃淡を表現できるため、モノクロ写真としても使うことが可能である。図7は、図6データに高さ解析を施した結果である。この図では、剥離による損失領域の明示化、最大剥離深度地点の十字表示、損失体積の表示などが行われている。これら4つの損傷領域を一つの損傷領域として結果表示をすることも可能である。

図6 鉄筋腐食により表面が剥離したコンクリートの3次元計測（テクスチャあり）

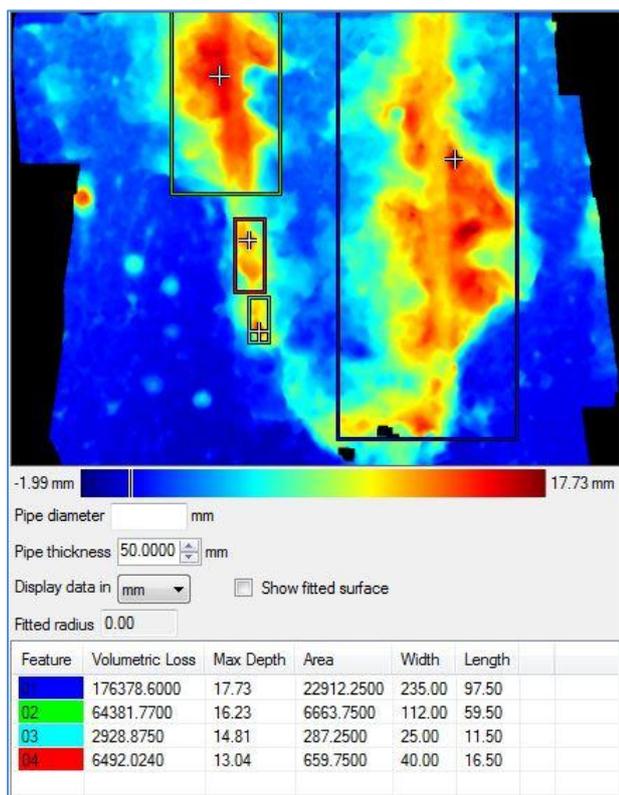
図7 図6の3次元解析

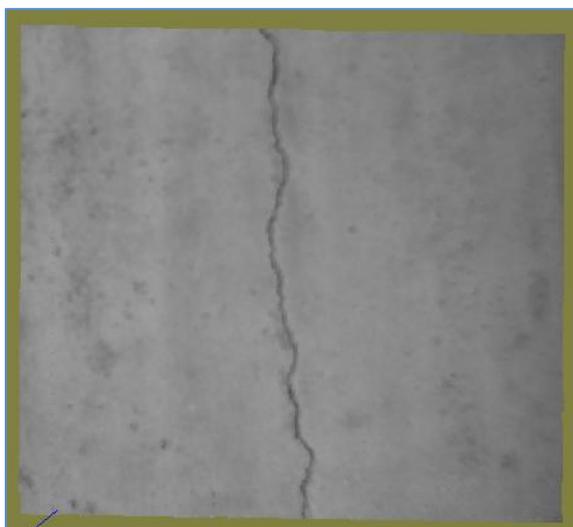
図8は、コンクリート面亀裂の3次元画像（スクリーンショット）である。縦に亀裂が走っているが、この状態ではどのような損傷なのか判別できない。図9は図8の縦断面（橙色線と緑色線）と横断面（赤線と青線）をグラフ化した高さ解析画像である。亀裂の左右で0.1ミリメートル～0.2ミリメートルの高さの違いが

図8 コンクリート面亀裂の3次元画像（スクリーンショット）

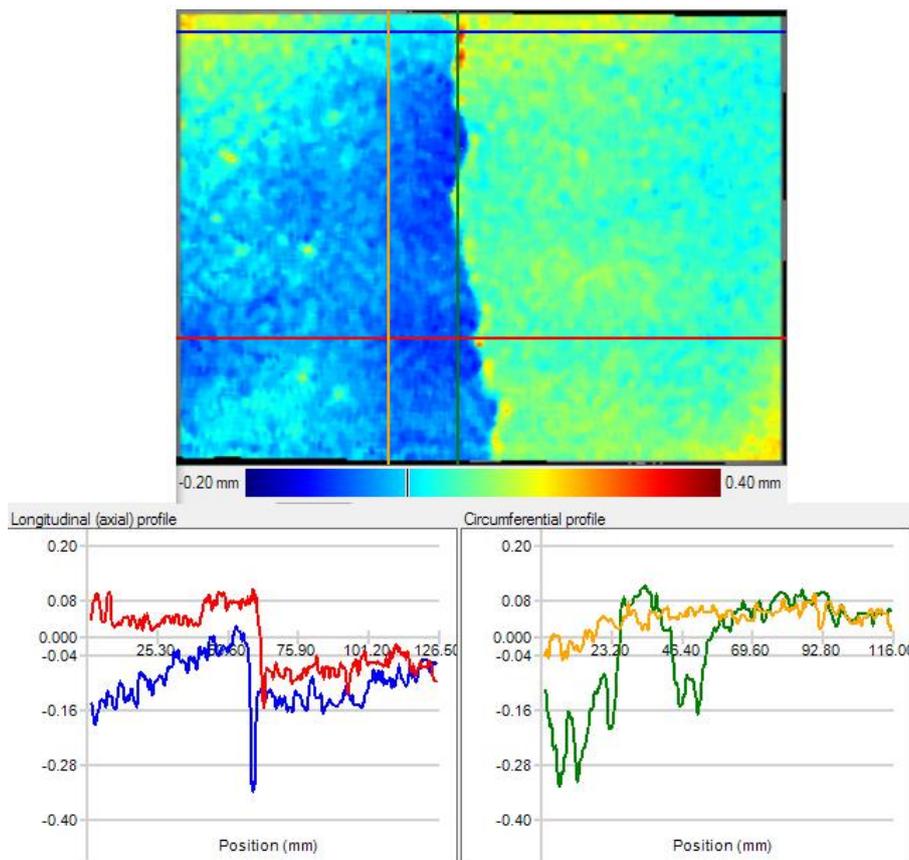
あることが、色わけではっきりと読み取れる。つまり、亀裂の存在だけでなく、亀裂を引き起こした力の作用で、コンクリート面（この場合、亀裂の左側）が内部から押されて、飛び出している様子が定量的に把握できる。

図9 図8の高さ解析図

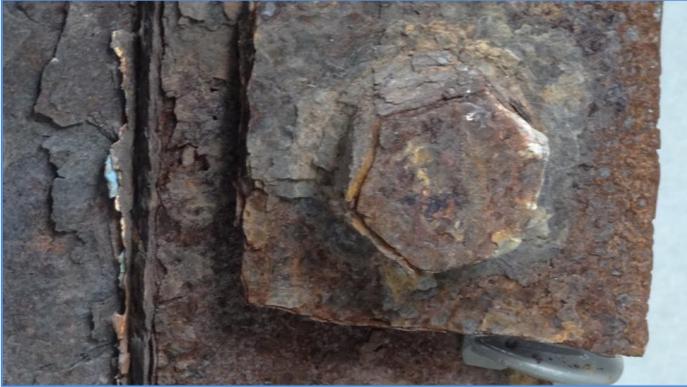
図10は、橋桁などを固定している門頭部の写真、図11はその3次元画像（テクスチャー無し）、図12はその高さ解析画像である。図12において、計測された門頭部の体積を求めているので、元の健全体積（規格値）から現状の体積を引くことで、損失量を知ることができる。

図10 橋桁門頭部の写真

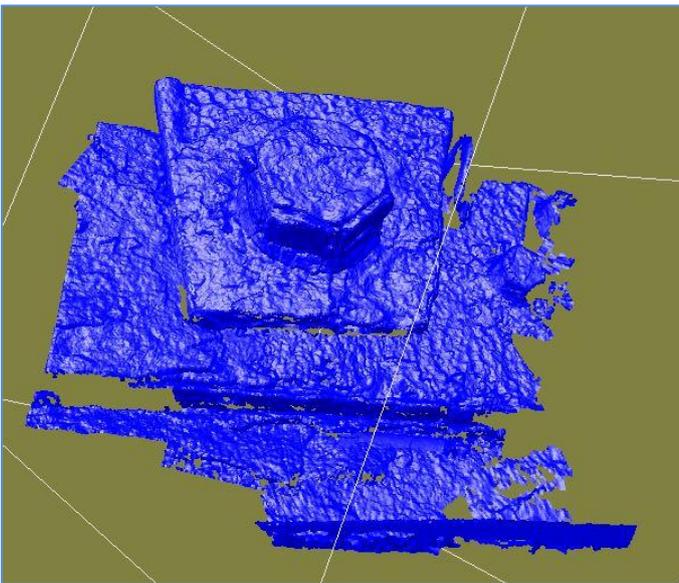
図11 橋桁門頭部の3次元画像（テクスチャー無しの場合）

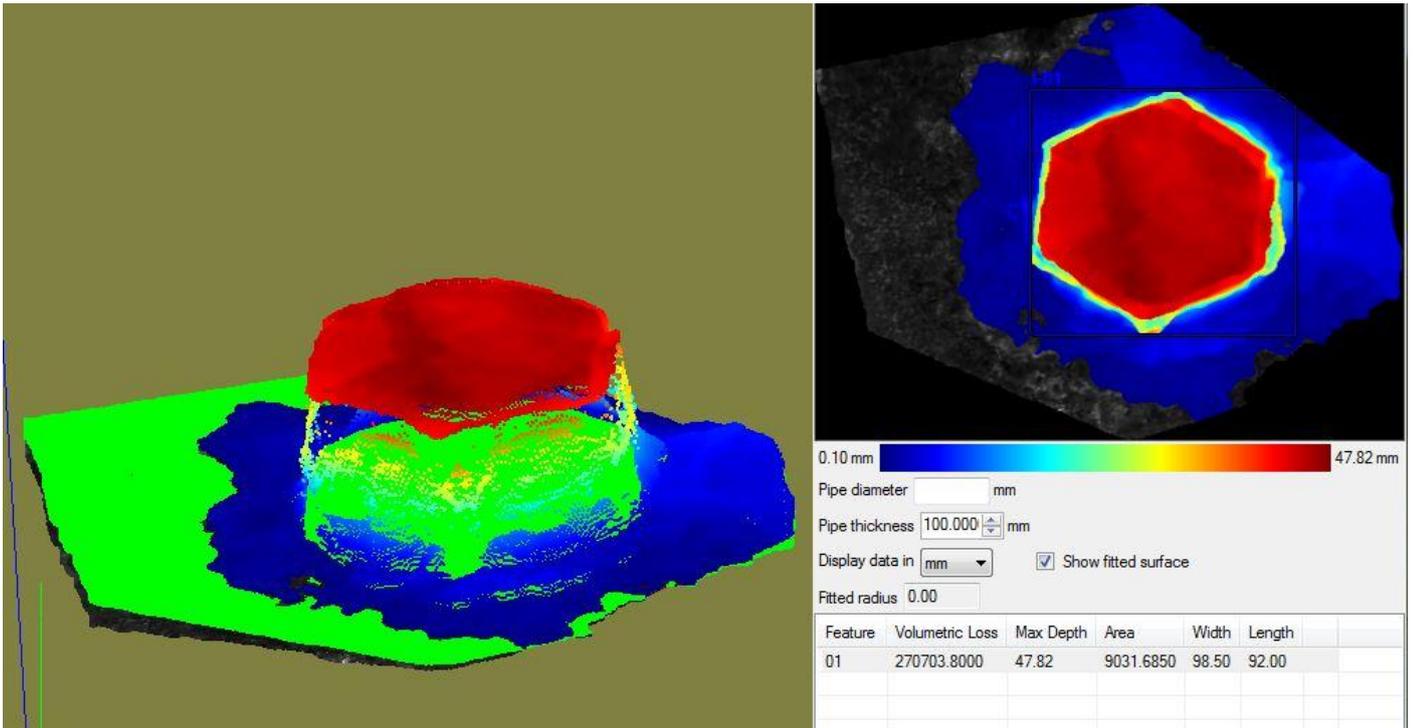
図 1 2 橋桁門頭部の 3 次元画像（高さ、体積解析）
