橋梁経年劣化計測事例集

株式会社セイコーウェーブ

計測事例

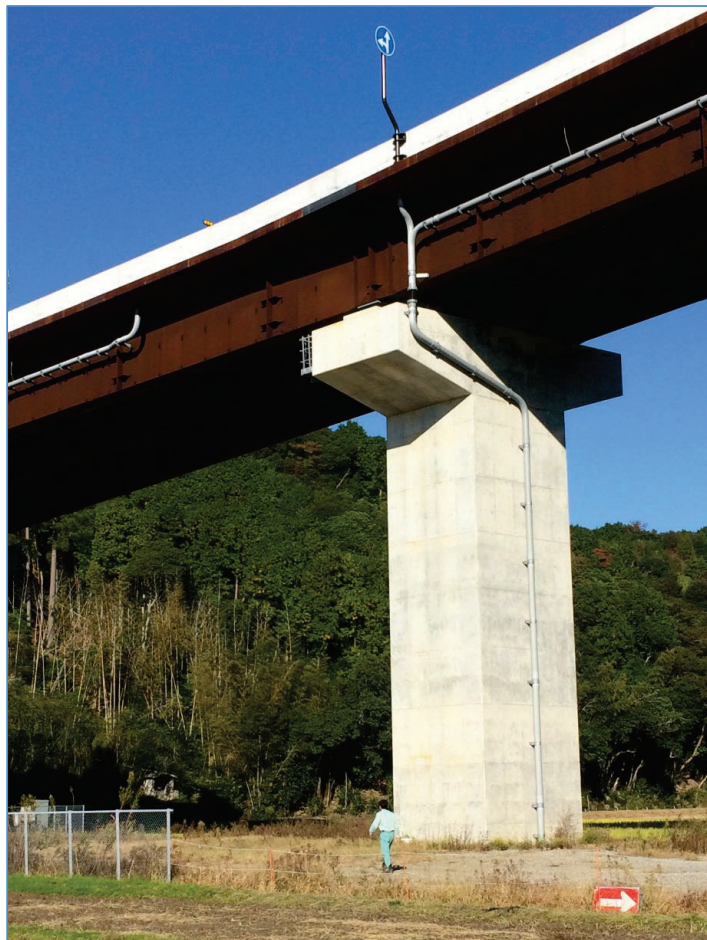
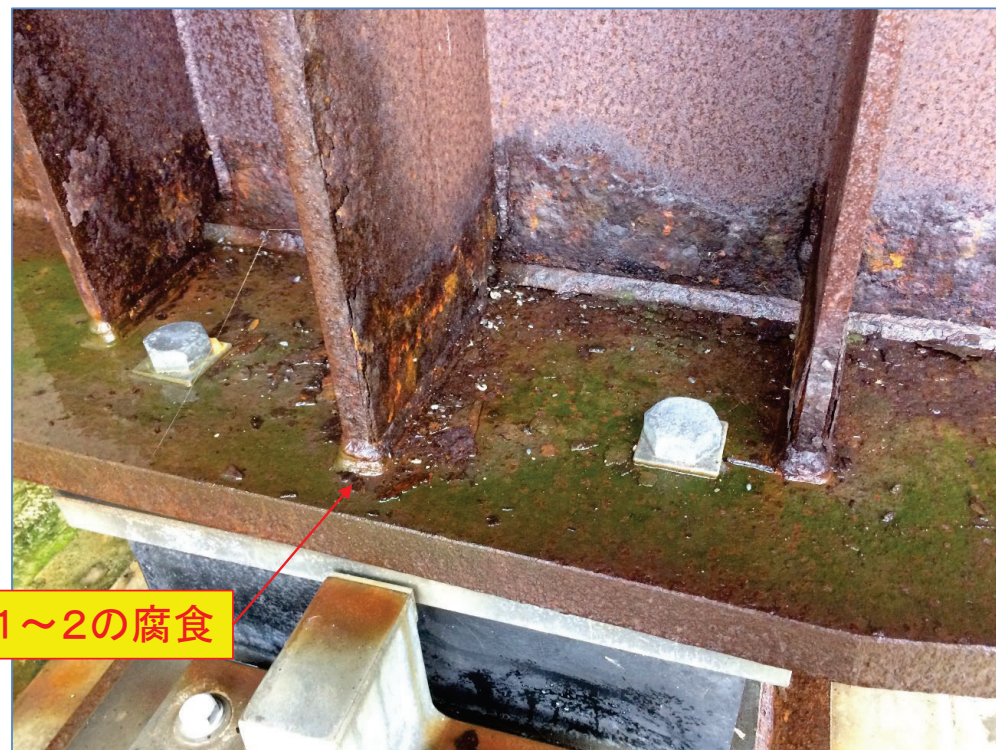
図-1.3 各外観評点における代表的なさび外観 (架設後10年以上経過した橋梁での事例) 1.6)

耐候性鋼橋(腐食の進展)

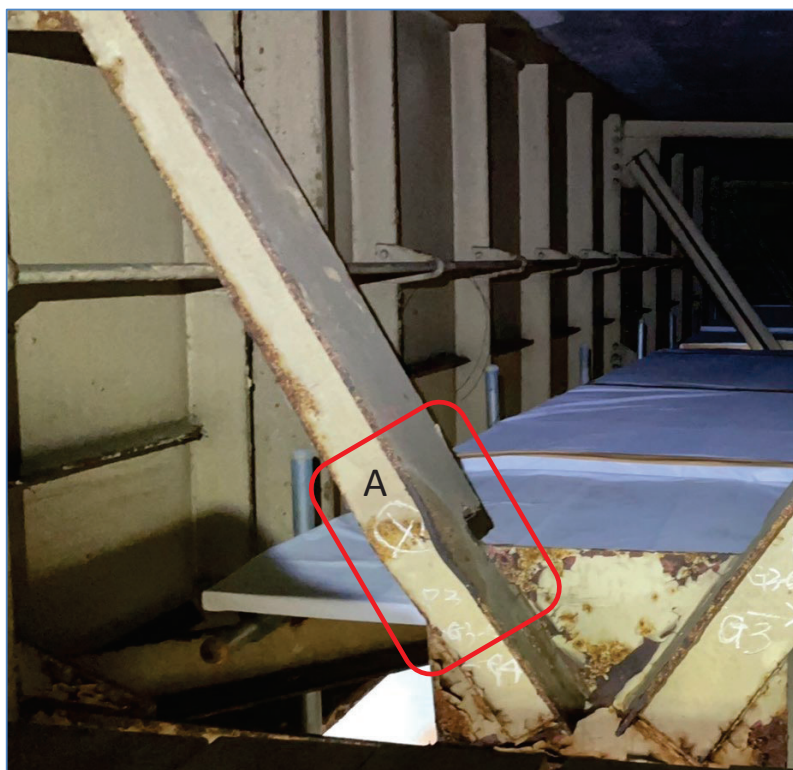
座屈部位写真

全体(ケレン前)

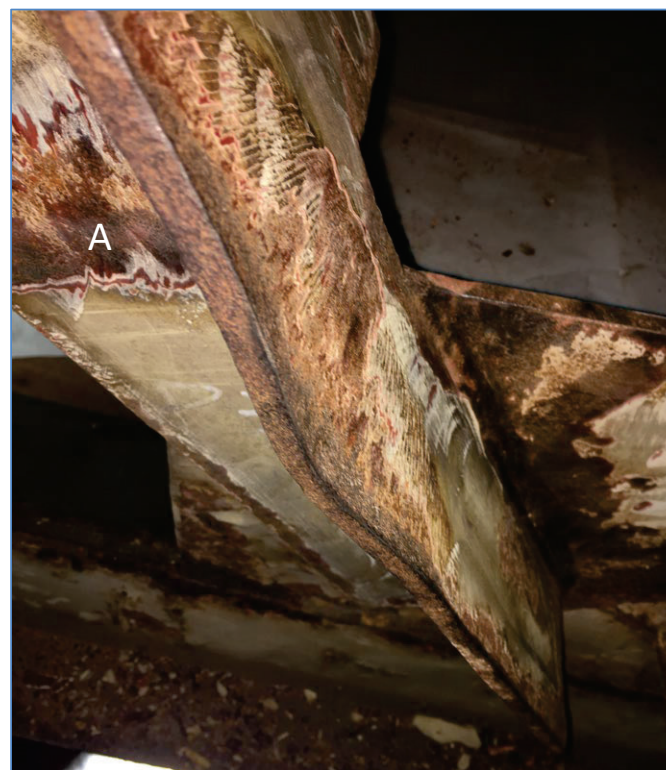
拡大(ケレン後)

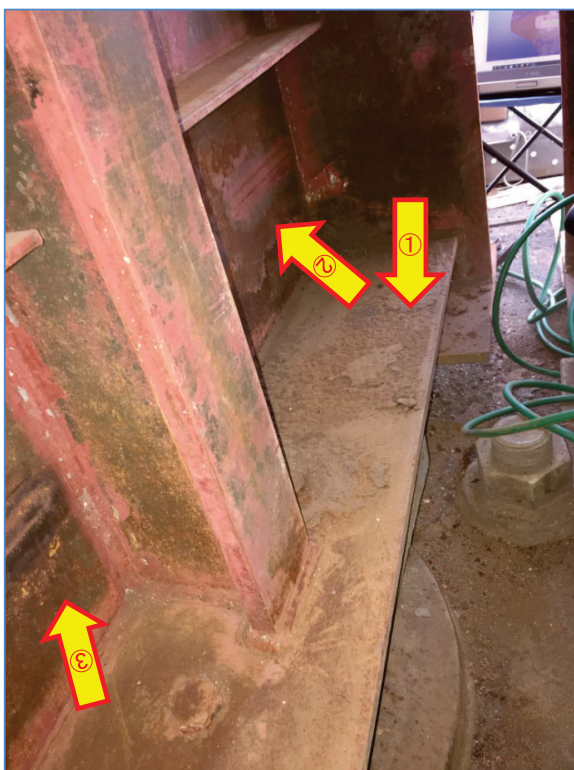
計測対象箇所、全体写真

外側

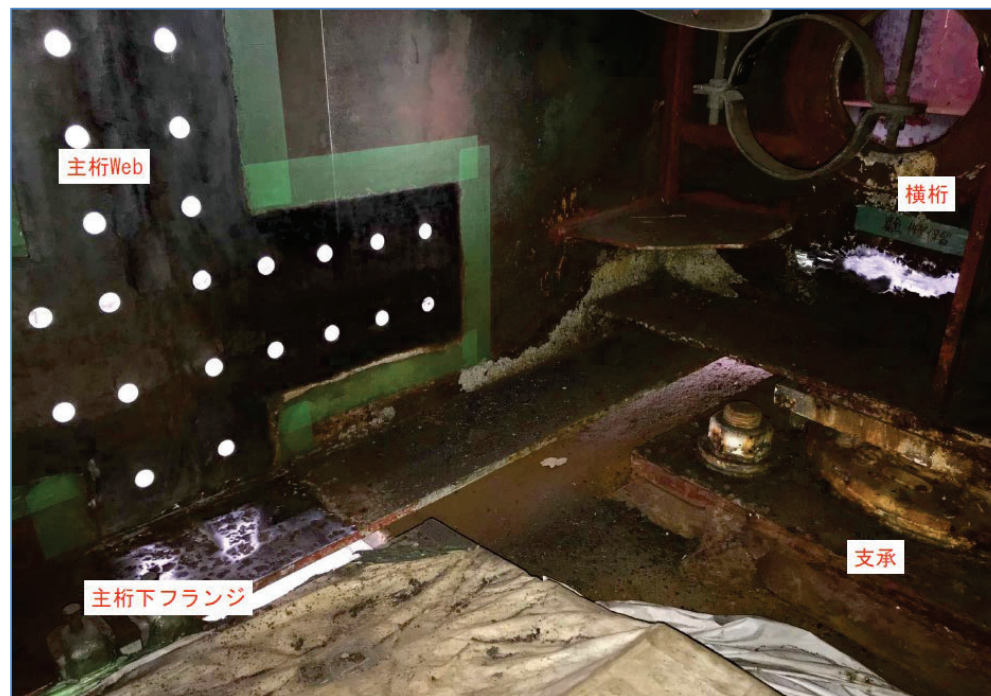
内側

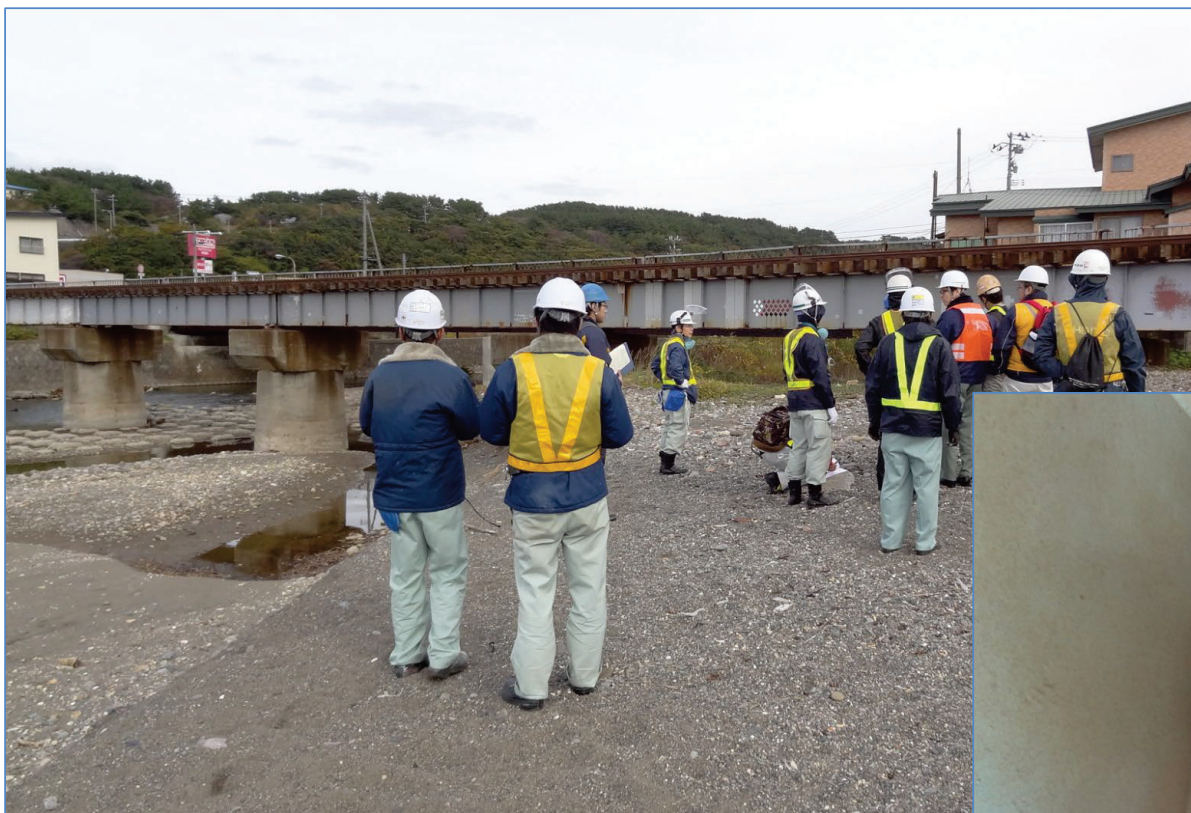
ウェブ塗膜膨れ

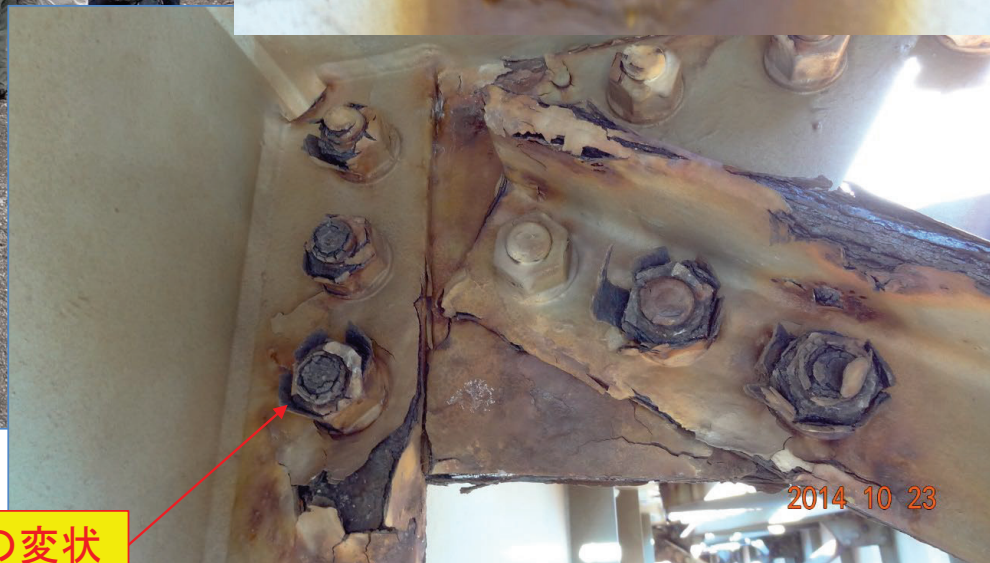
防錆処理やナットの変状

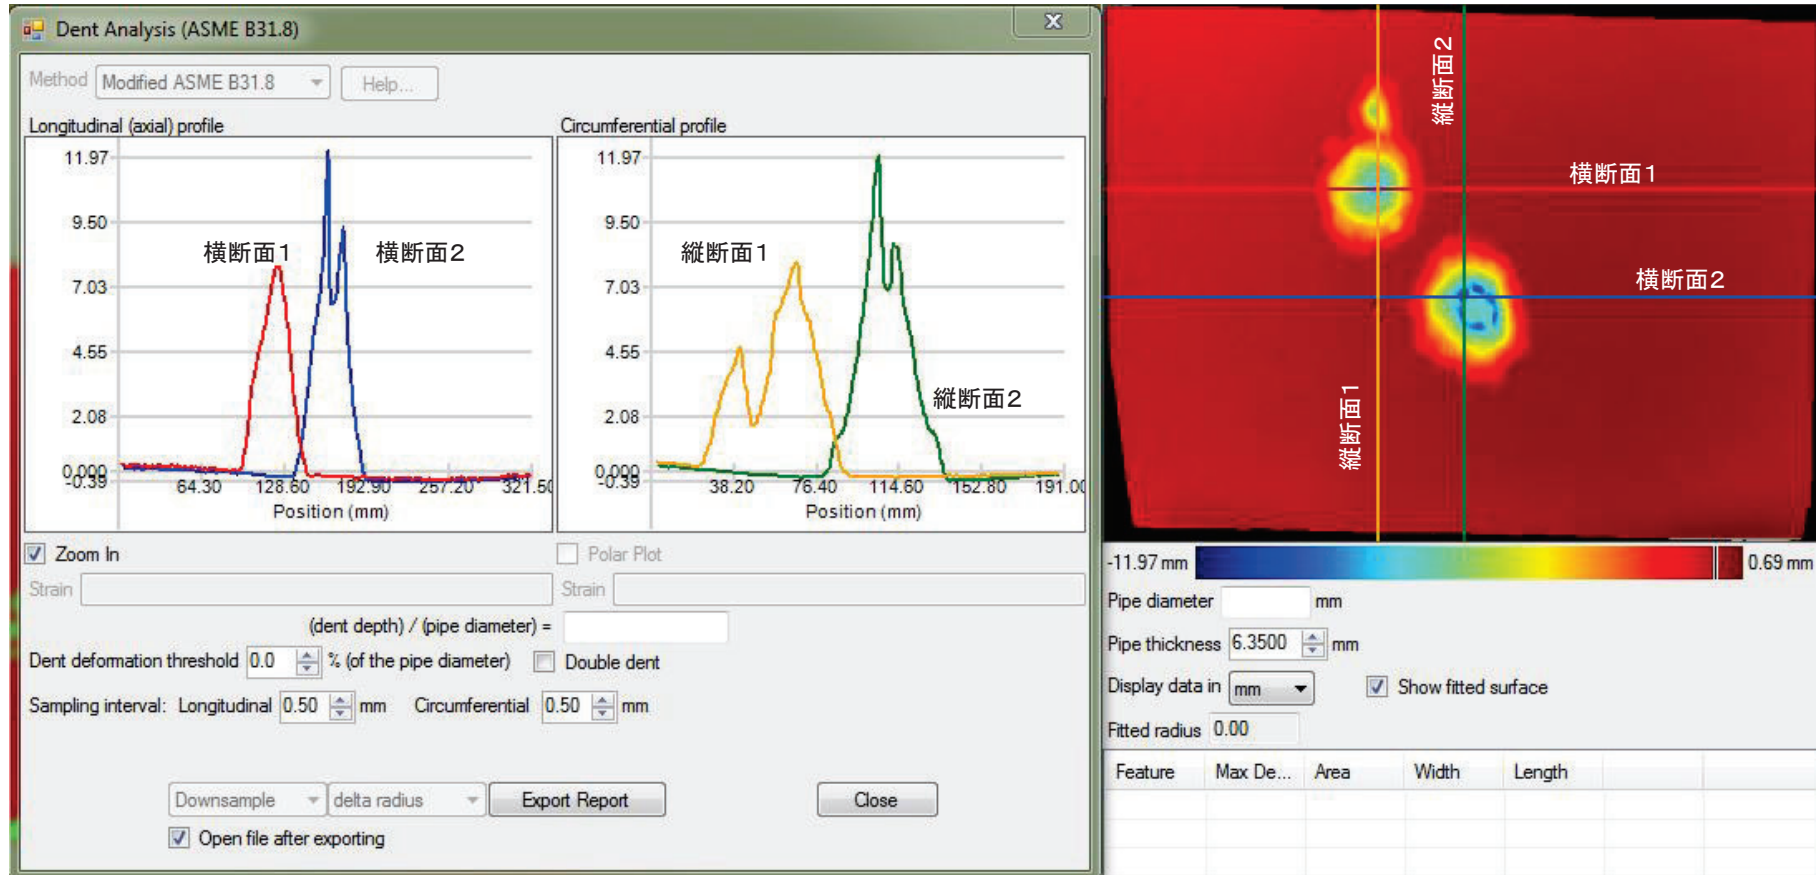
塗膜膨れの高さ解析

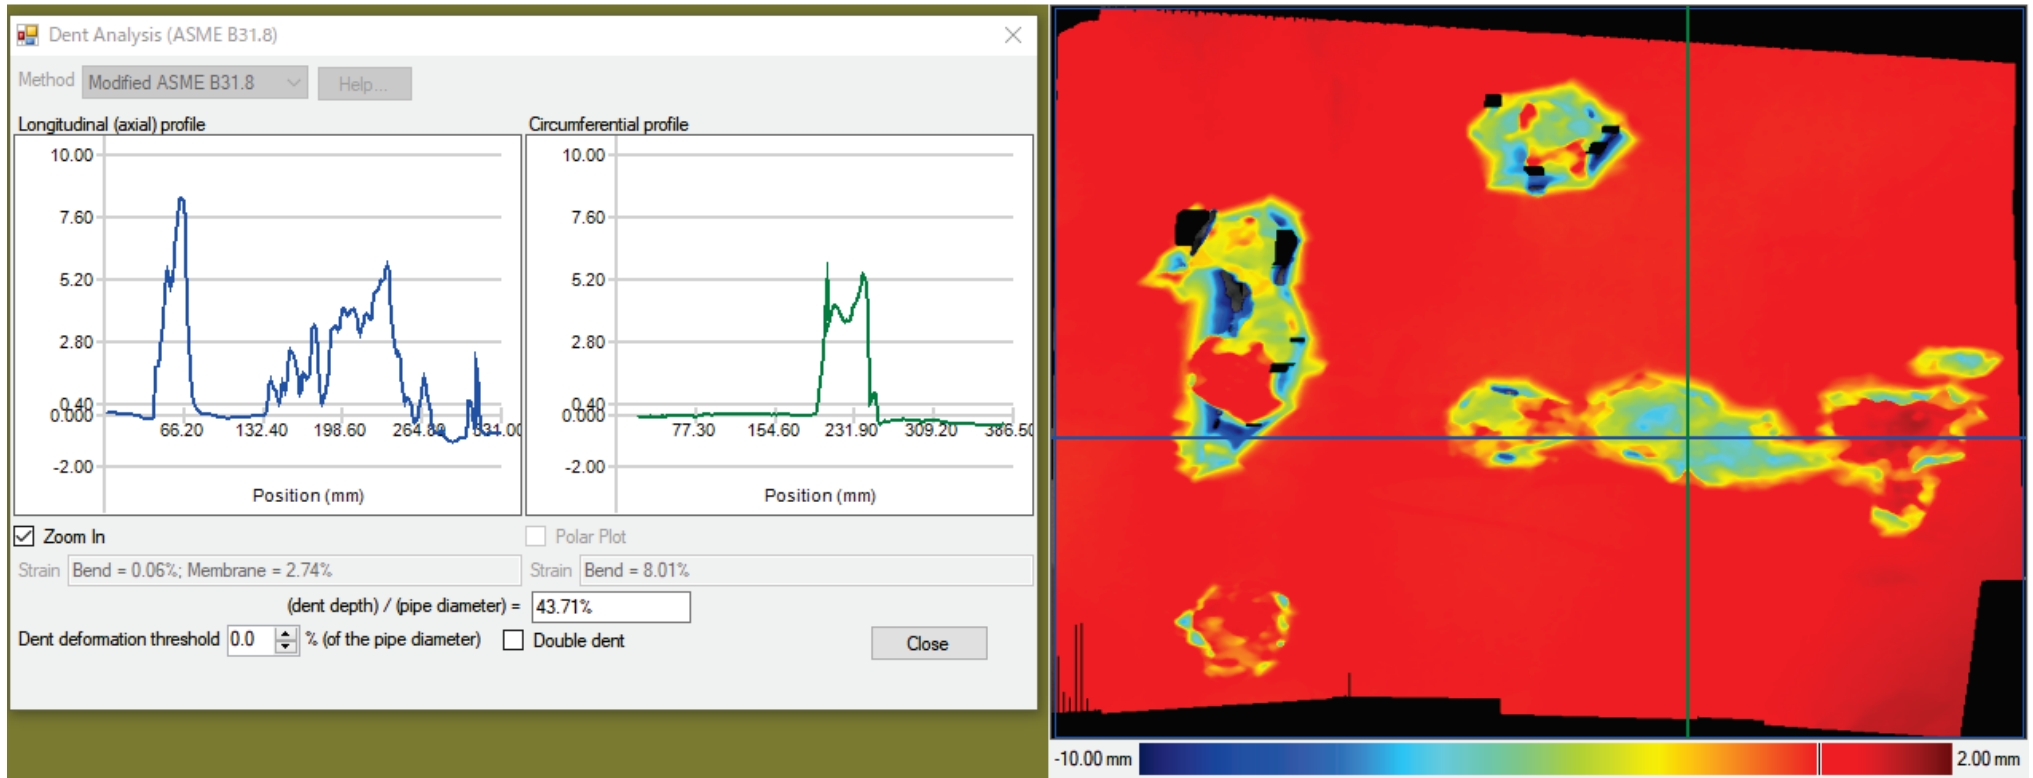
ウェブ塗膜膨れ

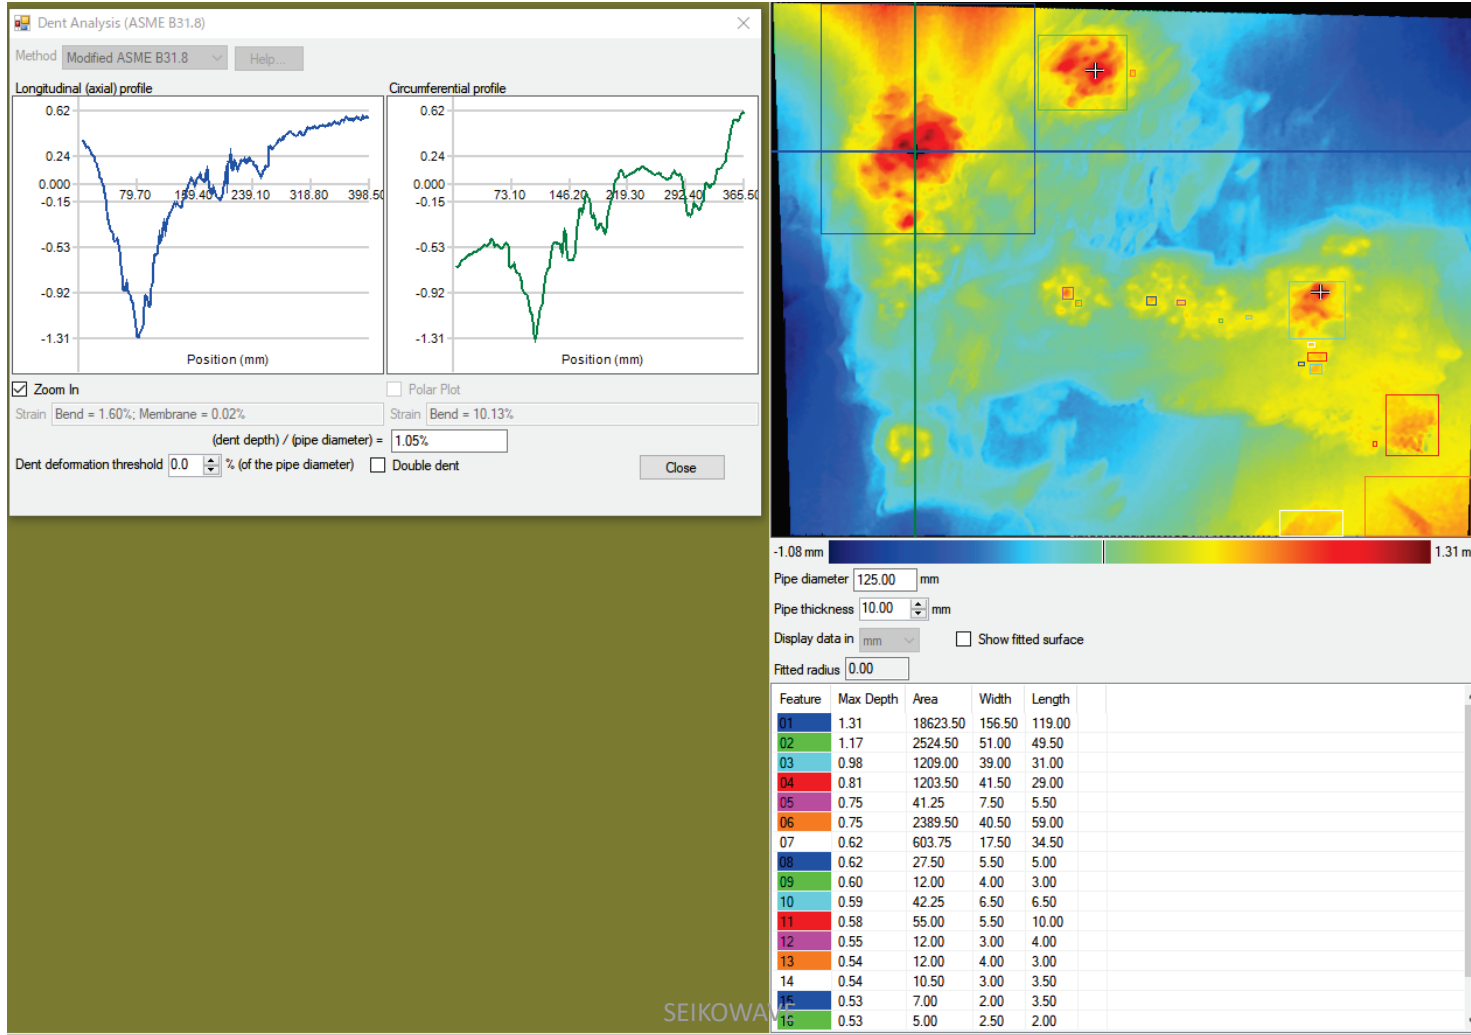
塗膜膨れケレン後

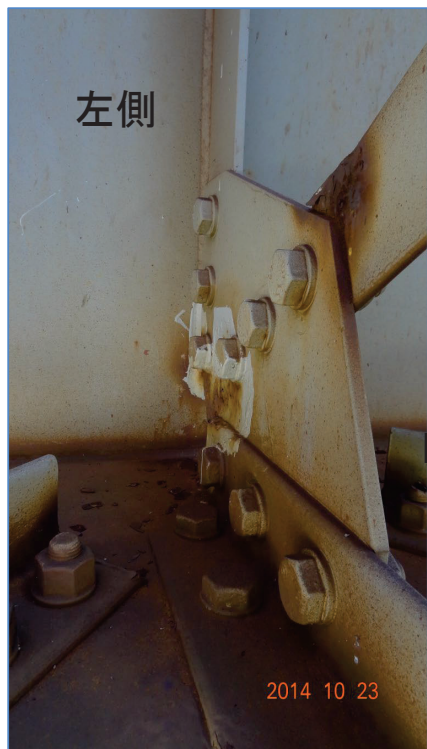
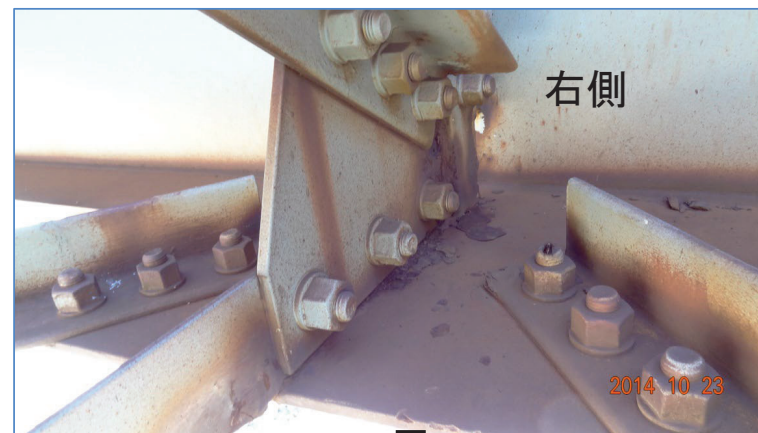
補修対象部位の測定

効果：補修対象部位の座標情報を得ることで、補修用部材の精密な製造が可能となり、現場での加工や、工場への出戻り工数を削減することができる。

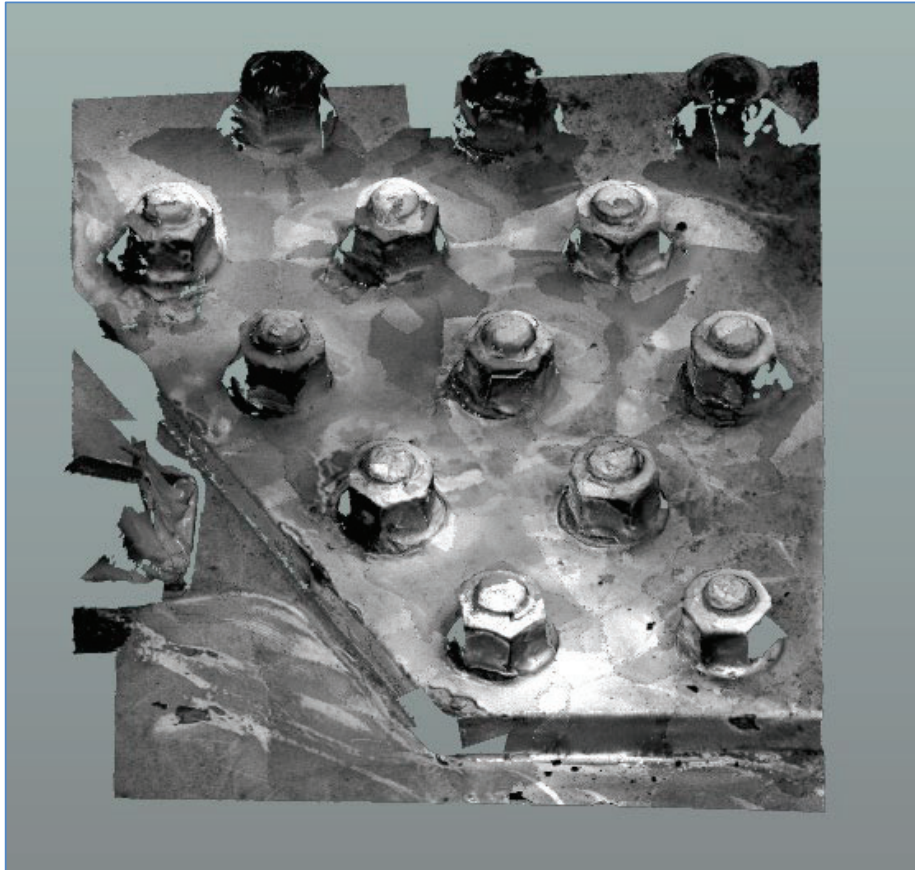
高力ボルト

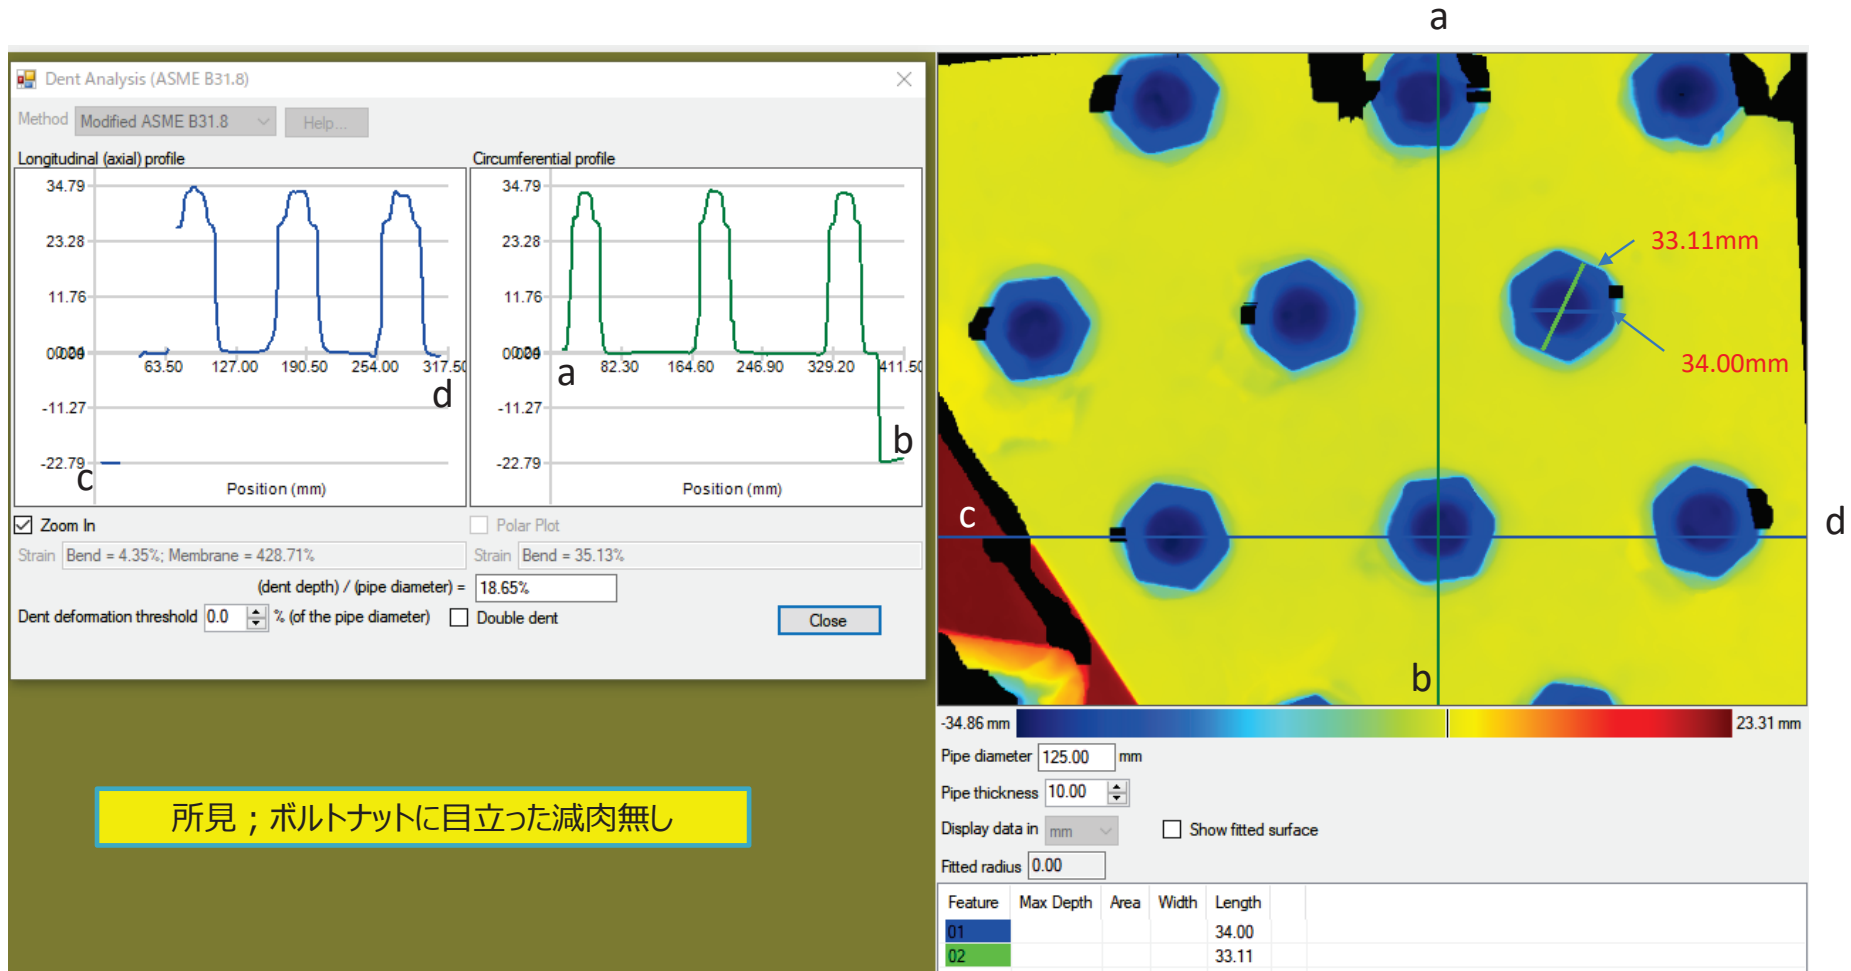
ボルトナットの形状解析

所見 ; ボルトナットに目立った減肉無し

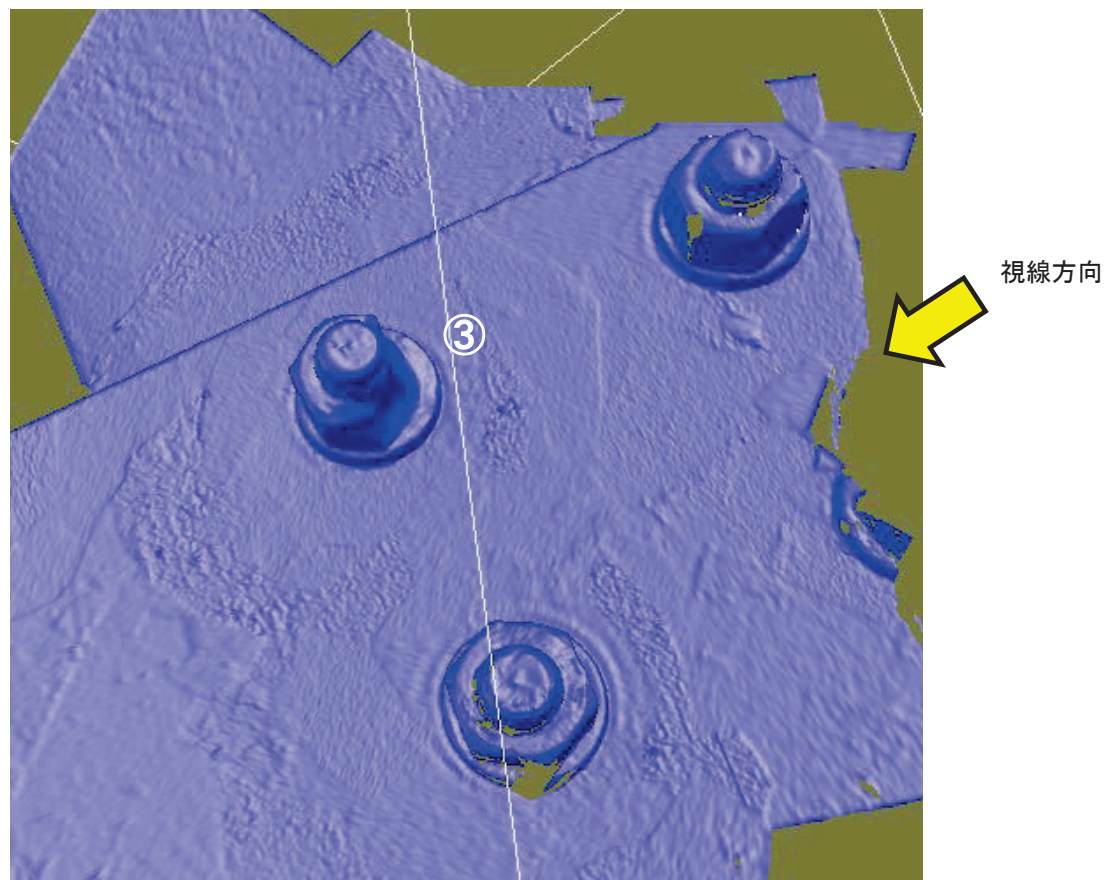
3次元合成画像(テクスチャオフ)

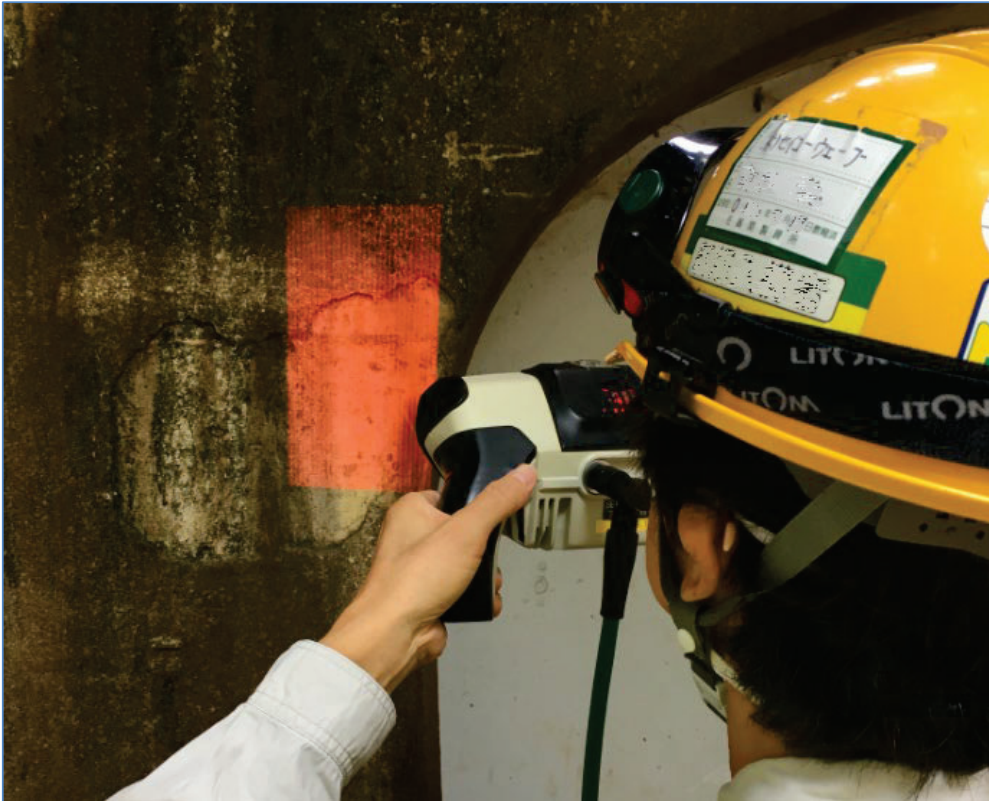
跨線橋のコンクリート剥落

計測シーン

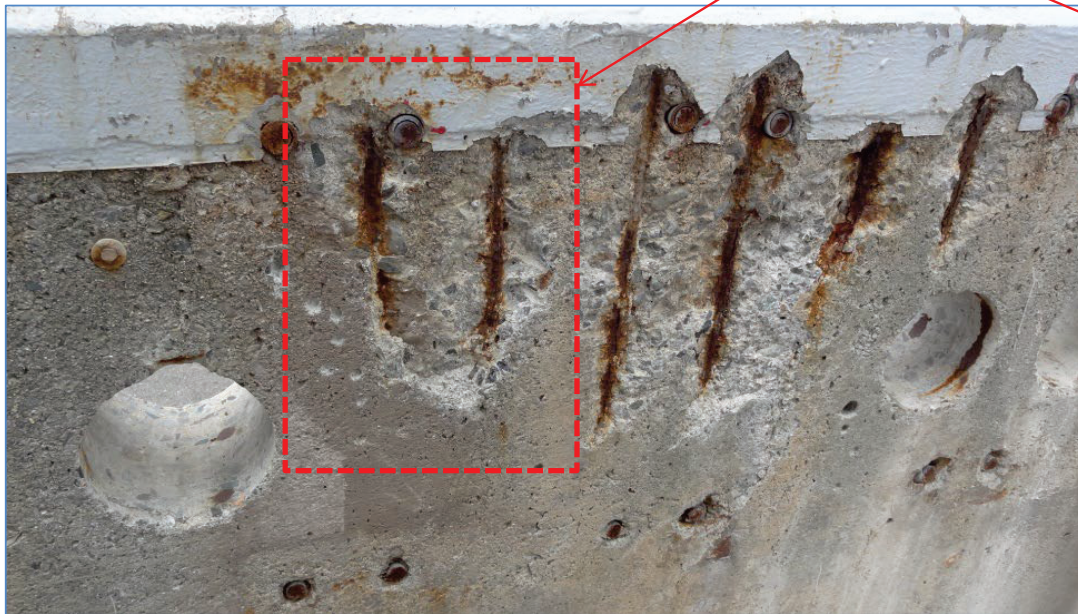
試料1(橋台)

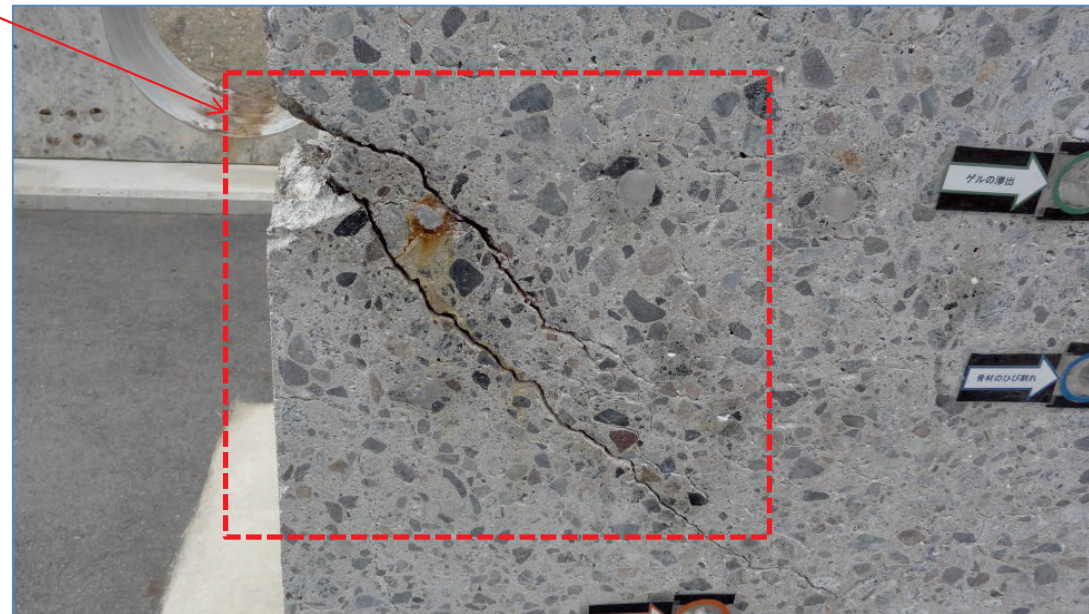
試料2(橋脚)

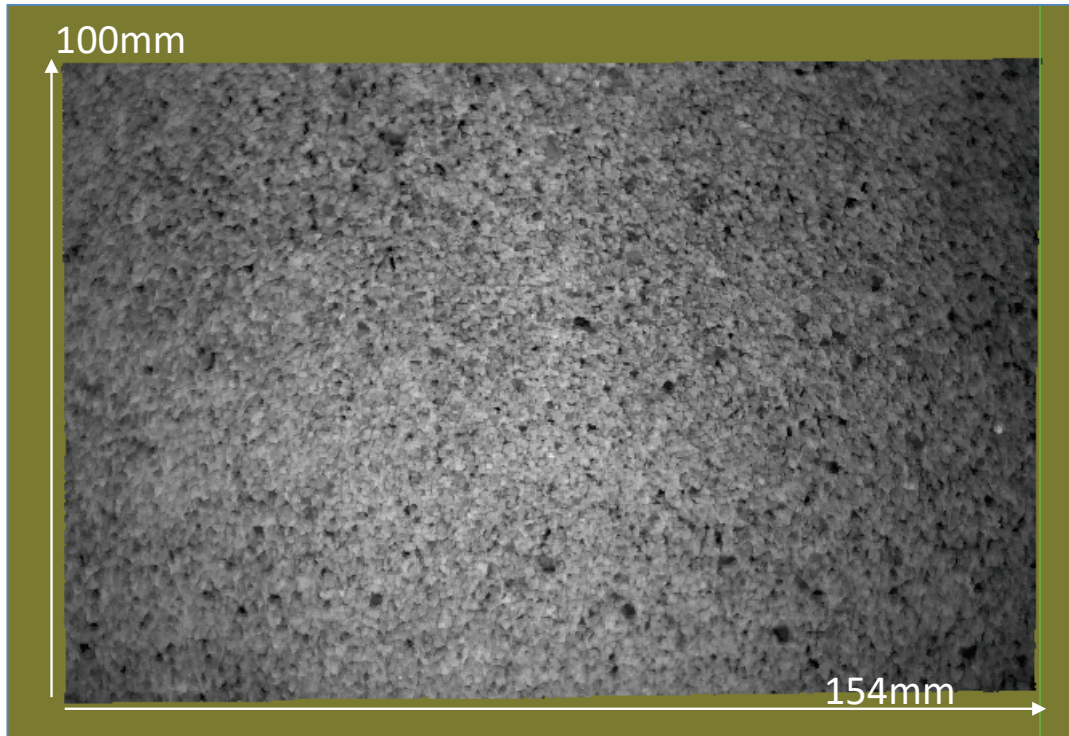
コンクリート面の盛り上がり

3D画像スクリーンショット

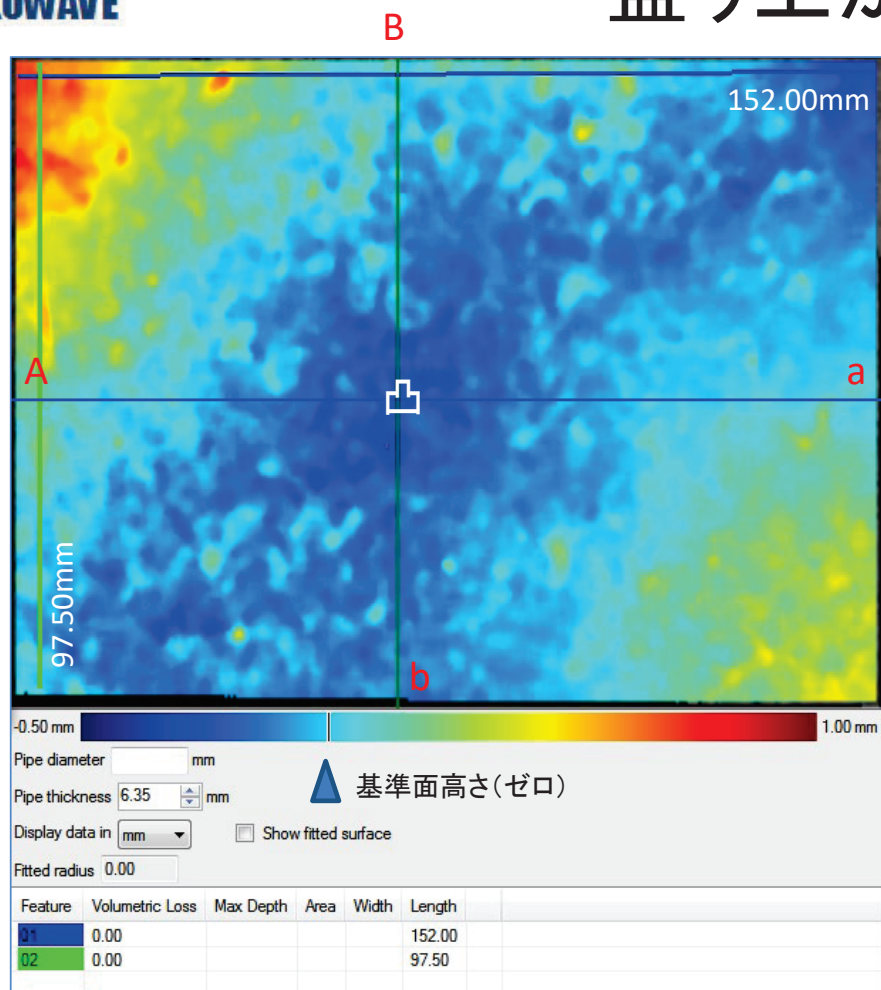
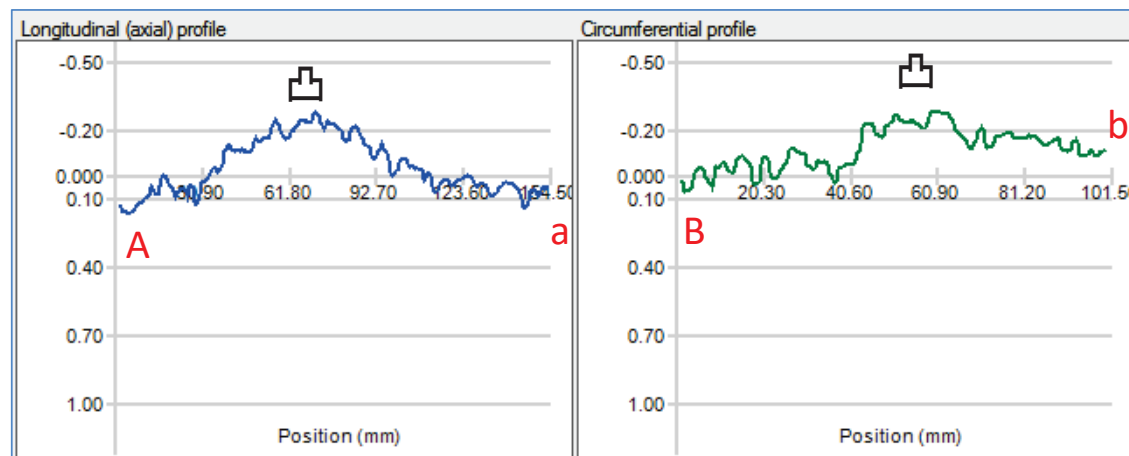
盛り上がり量の解析
