計測・解析事例集 (コメント付き)

2023/12/11
(株)セイコーウェーブ

SEIKOWAVE 3DSL-ScanProHD Color

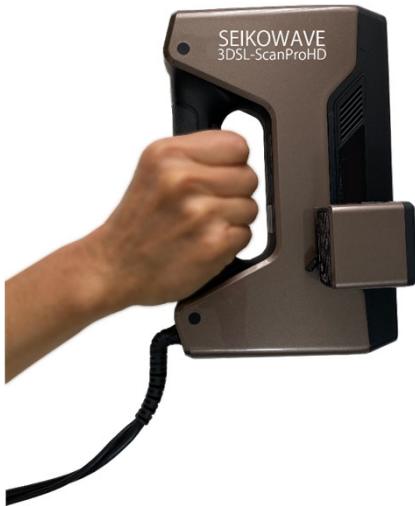
- HDスキャンモード
 - 分解能: 0.2mm ~ 3mm
 - 誤差: 0.045mm
 - 対物距離: 510mm前後
 - スキャン速度: 10fps
 - 1回のスキャン範囲: 209mm x 160mm ~ 310mm x 240mm
 - スキャン1回あたりの点群数: 30万画素
- ラピッドスキャンモード
 - 分解能: 0.25mm ~ 3mm
 - 誤差: 0.1mm
 - 対物距離: 510mm前後
 - スキャン速度: 30fps
 - 1回のスキャン範囲: 209mm x 160mm ~ 310mm x 240mm
 - スキャン1回あたりの点群数: 5万画素
- 計測用PC
 - Core i7, 32GB SDRAM
 - GPU Nvidia GeForce 6GB
 - USB3.0 x 1 ポート、USB3.2 x 1 ポート

本装置は中国のシャイニングスリーディー社が開発・製造したものです。計測用専用ソフトウェアも同社が開発しました。

装置を利用する際、さまざまな選択肢が用意されていますが、通常、ラピッドスキャンモード、テクスチャ利用、分解能 0.5mm に設定しておけば、ほとんどのシーンをカバーできます。

計測所要時間ですが、点群生成時間とメッシュ生成時間を合わせて、1平方メートル当たり6~7分です。

当社の従来製品 3DSL-Rhino(ライノ)と比較しても、2~4倍くらい高速になっています。さらに、フルカラーで3D画像を得ることができます。

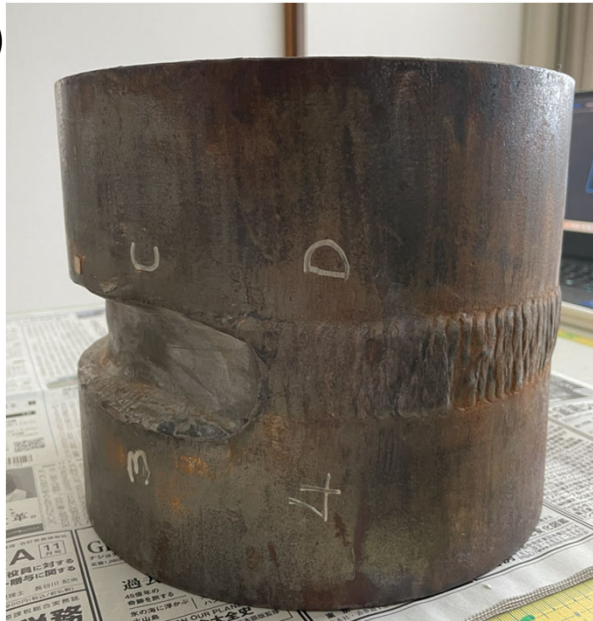
配管 (gouging)

配管:配管の溶接施工に不良が発見された場合、不良部をえぐり(ガウジング)、肉盛り溶接をすることで補修を行います。こちらの配管は、ガウジングを実施した後の写真です。

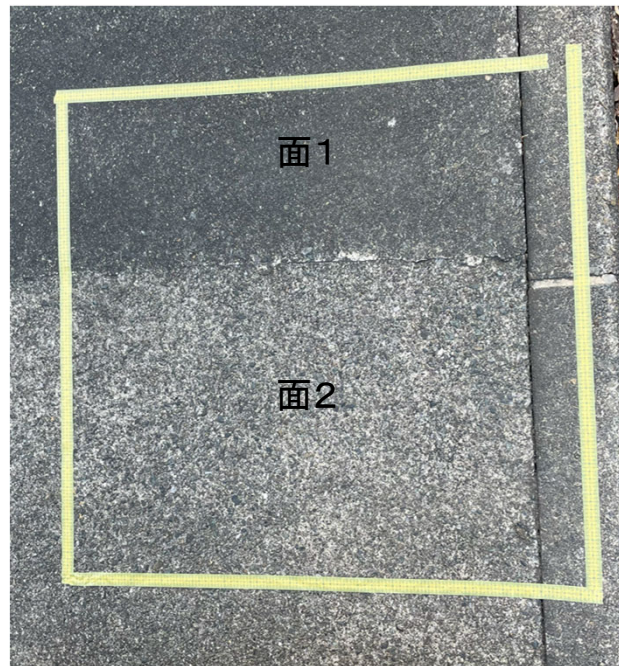
コンクリート面の写真

この写真は縁に段差のある駐車場入り口に、ほぼ1平米テーピングをしたものです。面1と面2は、面の表面状態が異なっていますが、写真の色の違いでも分かります。これをポリマイで解析し、表面の凹凸のばらつき(標準偏差)を求め、次のスライドに表示しました。

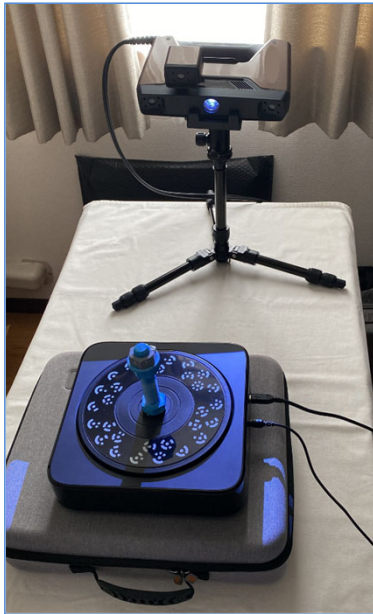
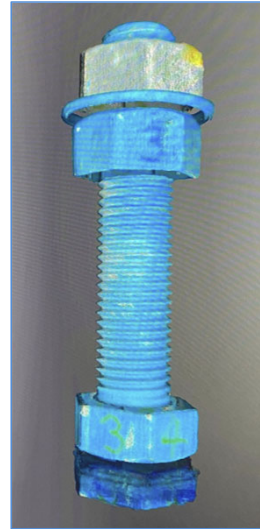
固定モード(ターンテーブル利用)

これは、計測装置 3DSL-ScanProHD color を固定モードにして、ターンテーブルもPCに接続し、ボルト全周を自動で計測したときの写真と、3Dデータイメージです。

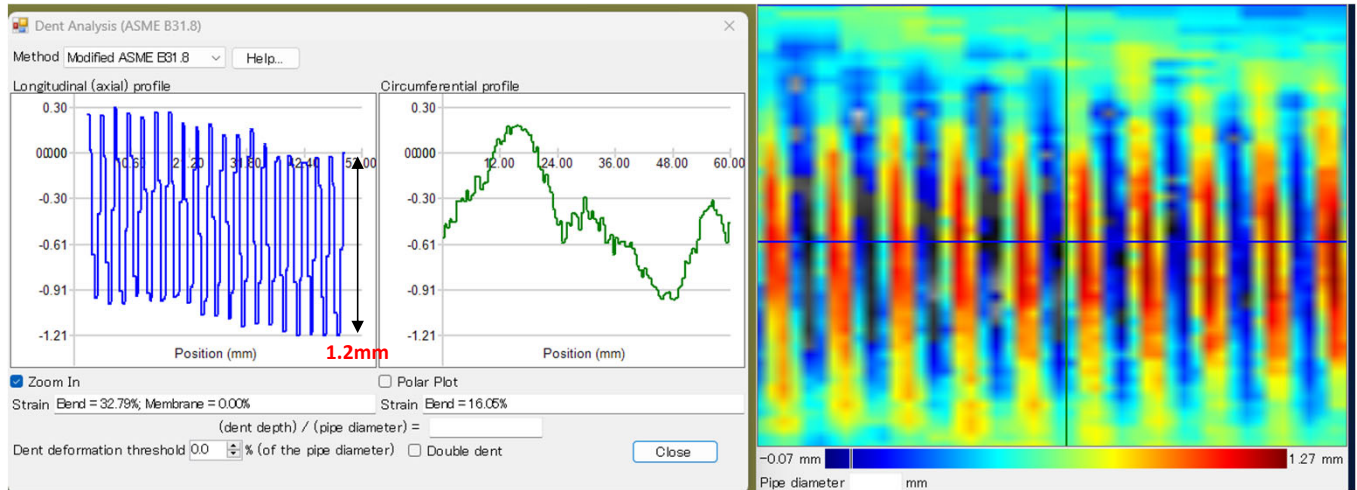
ボルトネジ山谷

これは、ボルト3DデータをPASに入れて解析したものです。山谷がカラーコンター図でも、軸方向の断面グラフ(左の青いグラフ)でも、山谷がはっきりとわかります。この凹凸数値を、任意のグリッドサイズでCSVファイルに出力することもできます。
