## 三次元計測の溶接部検査への適用

(株) セイコーウェーブ 新村稔

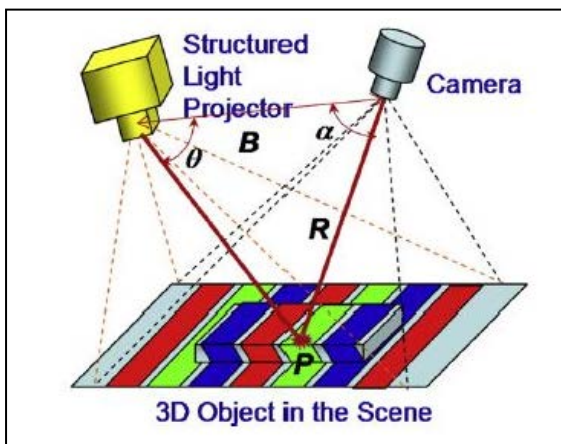
図1. 構造化光投影法の概念図

◆ 本稿では、従来、目視、ないしピットゲージ、デプスゲージなどに頼っていた表面欠陥の検出方法を代替しうる、構造化光三次元計測手法<sup>①</sup>を使った表面欠陥検出について解説する。図1<sup>②</sup>で図示される計測装置は、構造化光を投影するプロジェクタと、対象物に当たった構造化光を撮影するカメラとで構成され、プロジェクタ、カメラ、対象物による三角形に三角測量法を適用して、対象物までの距離を、非接触方式で、投影面全体を一括して計測することができる。

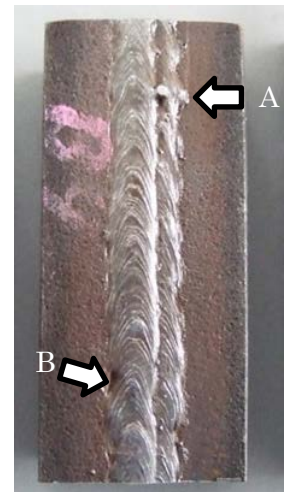
図2. アンダーカット

図2はアンダーカットのある溶接部の写真である。このように大きなアンダーカットは計測するまでもなく、不良と認められるが、長さ、幅、深さなどの記録を取っておくことは、今後の品質向上のためにも必要である。従来は、ピットゲージを使ってその深さを計測していたが、ピット

ゲージの足場となる部位が平滑ではないため、正確な計測は困難であった。そこへ三次元計測手法を適用することで、正確な計測が可能となる。

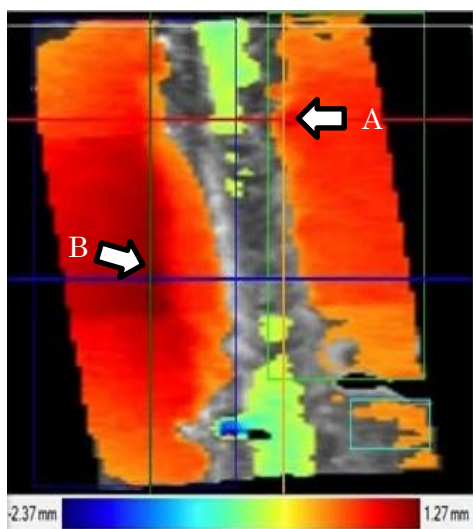
図3 溶接部の三次元計測（カラーマップ）

図3は図2のアンダーカットを含む溶接部位の3次元計測画像に高さ方向のカラーマップを施した図である。白黒印刷であるため判別しにくいのが、カラーマップ上では、アンダーカットの部位は鮮明である。その縦横方向の断面を示したのが、図4、図5である。図4から、アンダーカットAの深さは約0.7mm、図5からアンダ

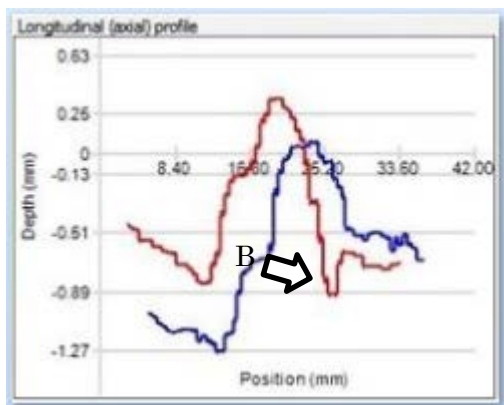
図5. アンダーカット B の深さ

一カットの深さは 0.2mm であることが読み取れる。尚、これらの計測領域に対して、縦横 1mm の格子を区切り、格子内部の最も深い箇所を拾い出して c s v データ化することも可能である。

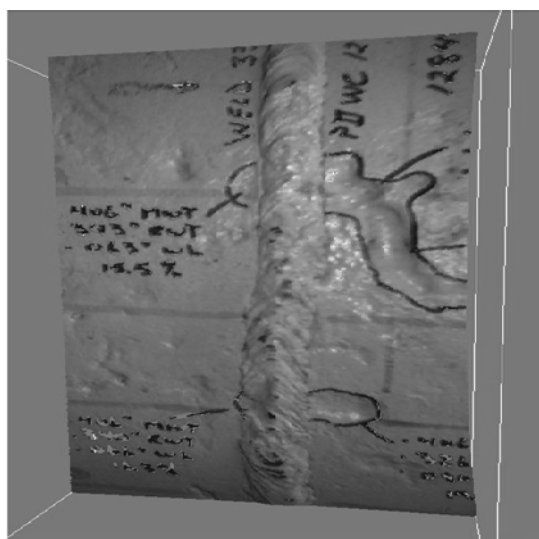
図6. 溶接線周囲の腐食

図6は、溶接の欠陥ではないが、供用後に溶接線の周囲に発生した腐食をとらえた三次元計測画像である。これに高さ方向のカラーマップを施し、腐食領域をリストアップしたものが図7である。溶接線の右側に大きくえぐれている箇所を F01 とし、そのデータは図7の腐食リストの最上段に表されている。F01 の最深部は 5.24mm、軸方向の長さは 43mm、周方向の長さは 108mm と検出された。溶接線の周囲に発生した腐食は、デプスゲージで計測することの困難な事例の一つである。

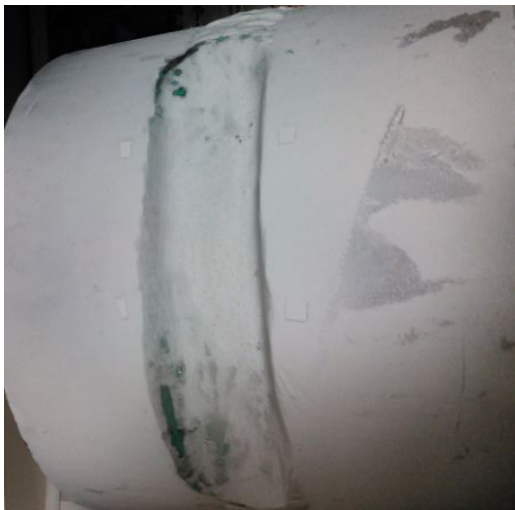
図 8. ガウジング部の写真  
(PT 現像スプレー適用)

図 8 は問題のある溶接部位を削り取った後の写真。ガウジング直後は金属光沢があるため、PT 現像スプレーを塗布し、正反射を抑えてある。

次の事例は、前記のような腐食や溶接内部のブローホールなどを修繕する時に実施されるガウジングを三次元計測した事例である。

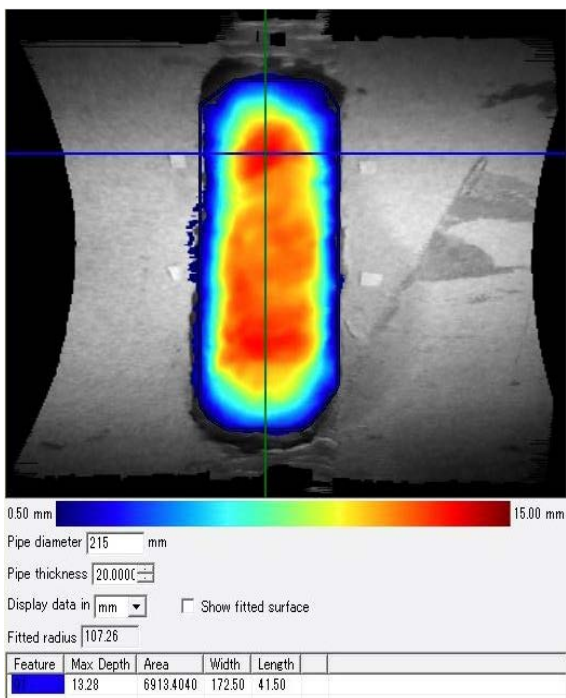
図 9. カラーマップ適用

図 9 は三次元計測結果にカラーマップ処理を施した図。図 10 はガウジング部の周方向の断

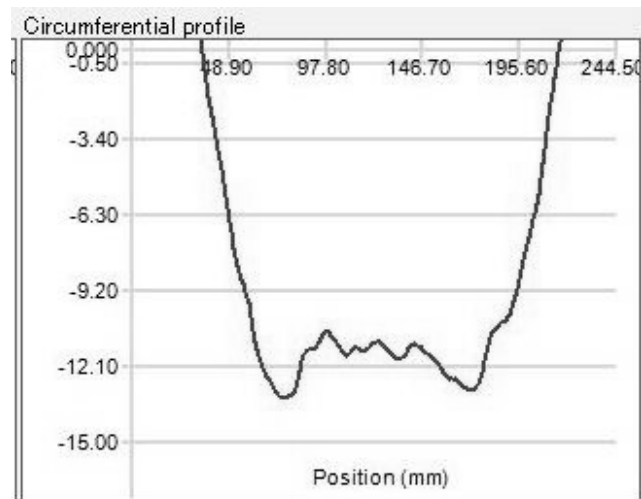
図 10. 周方向の断面グラフ

面グラフ、図 11 は同長手方向の断面グラフである。予熱をかけて切削した直後は、配管に残留熱があるため、接触式の計測をすると火傷を負う可能性があるが、非接触式の計測方式である構造化光法三次元計測であれば、安全に切削部位の寸法を計測することが可能である。

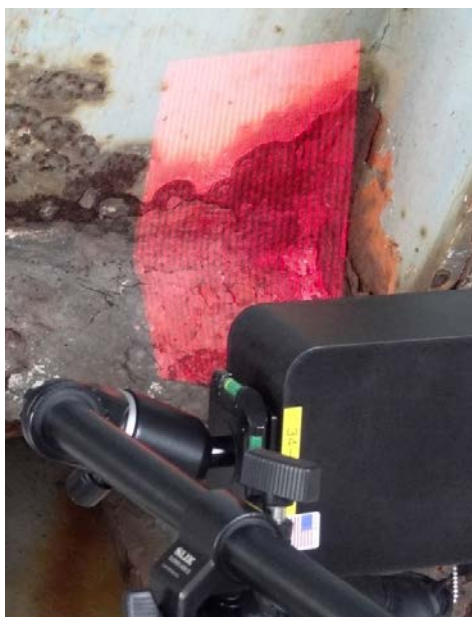
図 1 2. 隅肉溶接部の腐食計測

図 12 は、橋脚鋼板の溶接隅内部に発生した腐食をデジタルカメラで撮影したものである。図の黒四角で囲んだ部分に構造化投影パターンを投射し、得られた三次元データをカラーマップとともに表示したものが図 13 である。計測領域の中で最新部を“+”印(“A”)で示し、その横方向の深さ断面を示したのが、図 14 であ

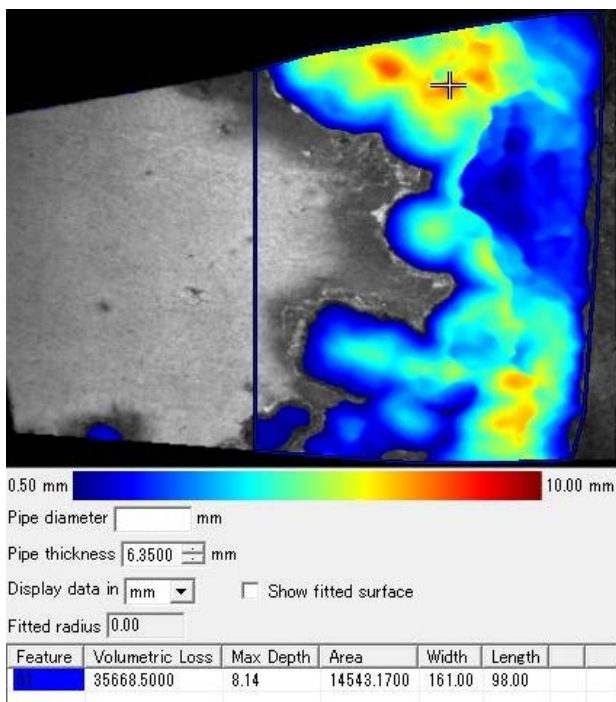
図 1 3. 隅肉溶接部の三次元解析

図 1 3 では更に腐食による体積損失も表示しており、この図から 35,668mm<sup>3</sup> が失われていることが分かる。

る。白黒印刷では判然としないが、もともとのカラーマップであれば、腐食の進行状況を直観的につかむことが可能であり、かつ、グラフ化、CSV データ化を瞬時に行うこともできる。
